Интернет-журнал «Науковедение» ISSN 2223-5167 <http://naukovedenie.ru/>

Том 8, №3 (2016) <http://naukovedenie.ru/index.php?p=vol8-3>

**Пожарно-структурная экспертиза повреждений
теплоизоляционных материалов из минеральной ваты и
пенополиизоцианурата**

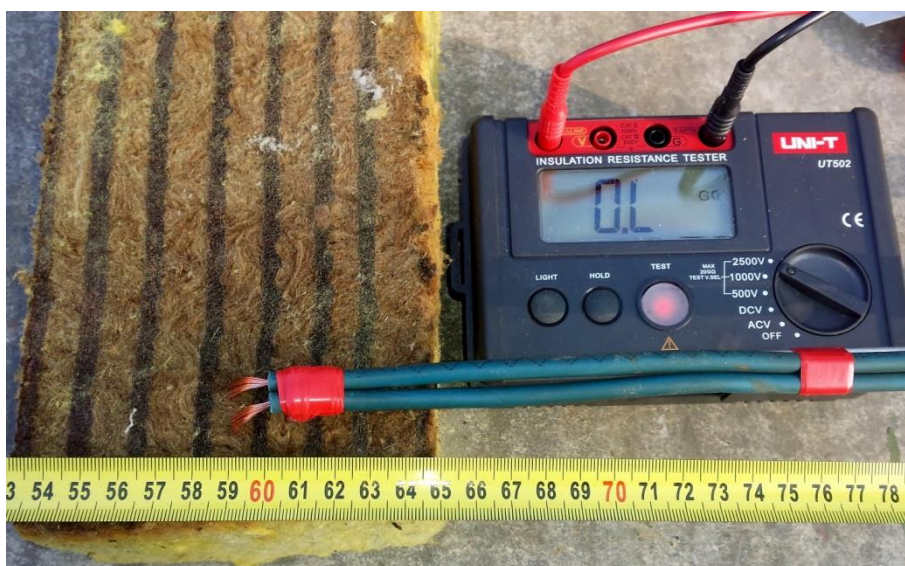
Рисунок 1. Неповреждённый образец МВ (ламель с праймером, который нанесён продольными параллельными полосами) во время измерения электрического сопротивления на поверхности: $R > 20$ ГОм (рис. авт.)

На фотографии (рис. 1) кроме исследуемого теплоизоляционного материала показан момент измерения электрического сопротивления с помощью мегометра. Это связано с тем, что далее оценку повреждений теплоизоляционных материалов будем проводить с контролем электропроводности [6]. Касательно результата измерения, зафиксированного на фотографии, отметим высокую диэлектричность слоя, пропитанного праймером. Отсутствие электропроводности аналогично установлено для исходных (неповреждённых) образцов МВ и ПИР.

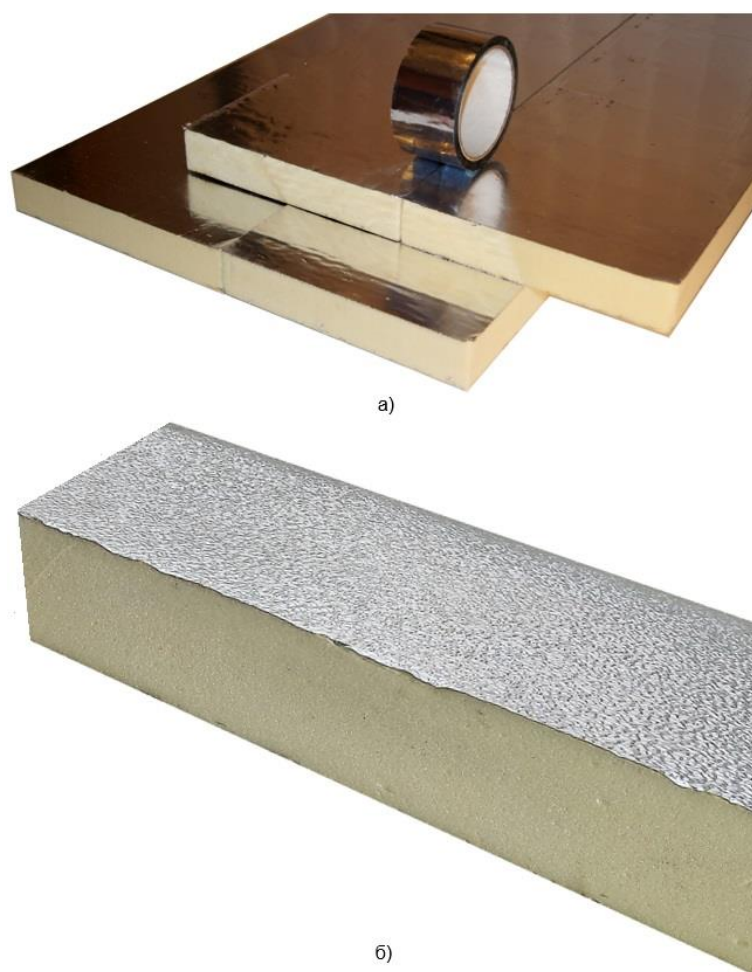
Рисунок 2. Примеры обкладок пенополимеров: а – гладкой алюминиевой фольгой, б – алюминиевой формованной фольгой с шагреньевым тиснением (рис. авт.)

Пример 2. Следующая конструктивно-технологическая особенность связана с обкладками, которые часто применяют для защиты основы (тела) теплоизоляционных материалов от внешнего воздействия, в том числе, для уменьшения газообмена и доступа кислорода воздуха (рис. 2).

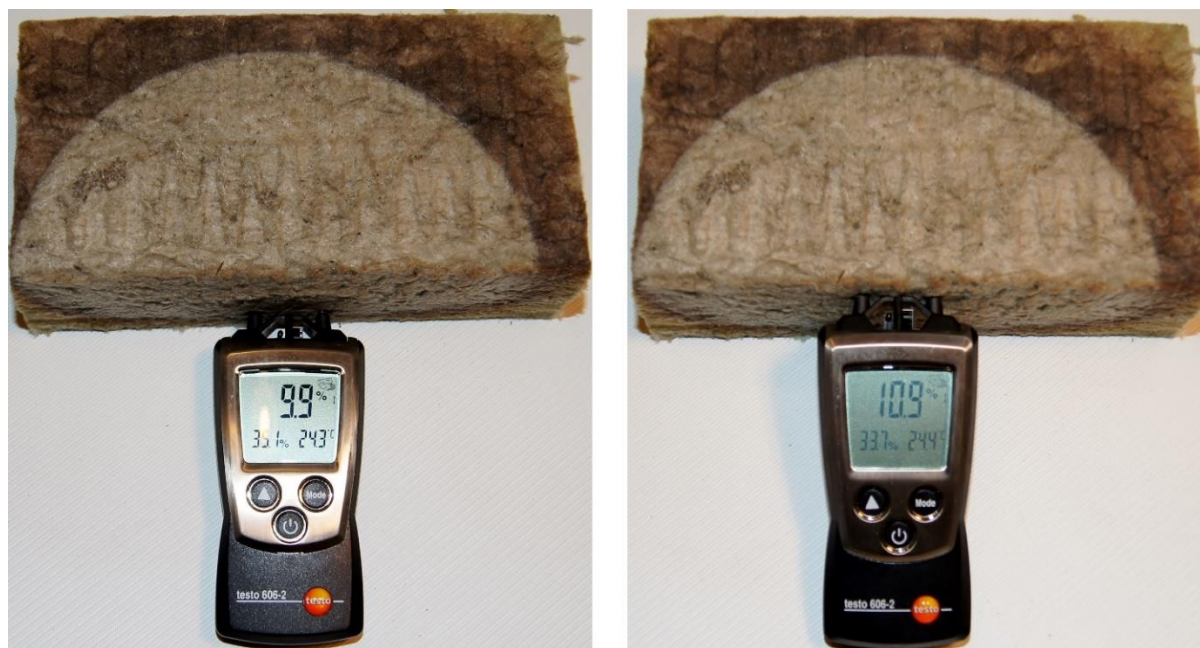
Рисунок 7. Разрез образца MB, повреждённого при стандартном испытании на воспламеняемость по ГОСТ 30402-96. Контроль прибором Testo-606-2 показывает электропроводность по всей толщине теплового воздействия (рис. авт.)

Другой лабораторный метод, испытание на воспламеняемость по ГОСТ 30402-96, в рамках стандартной оценки также не позволяет выявить механизм повреждения теплоизоляционных материалов. В лабораторных установках для материалов из группы воспламеняемости В1 сложно заметить даже само горение (см. рис. 6), имеет место только некоторое изменение пламени внешнего источника - подхватывание и расстилание огня по поверхности минеральной ваты (см. рис. 6 б, г). Однако, дополнительный контроль электропроводности и в этом случае показывает, что материал образца из-за теплового воздействия из диэлектрика стал проводником (см. рис. 7), поскольку связующие компоненты сгорели, причём химическая реакция прошла практически по всей толщине образца.

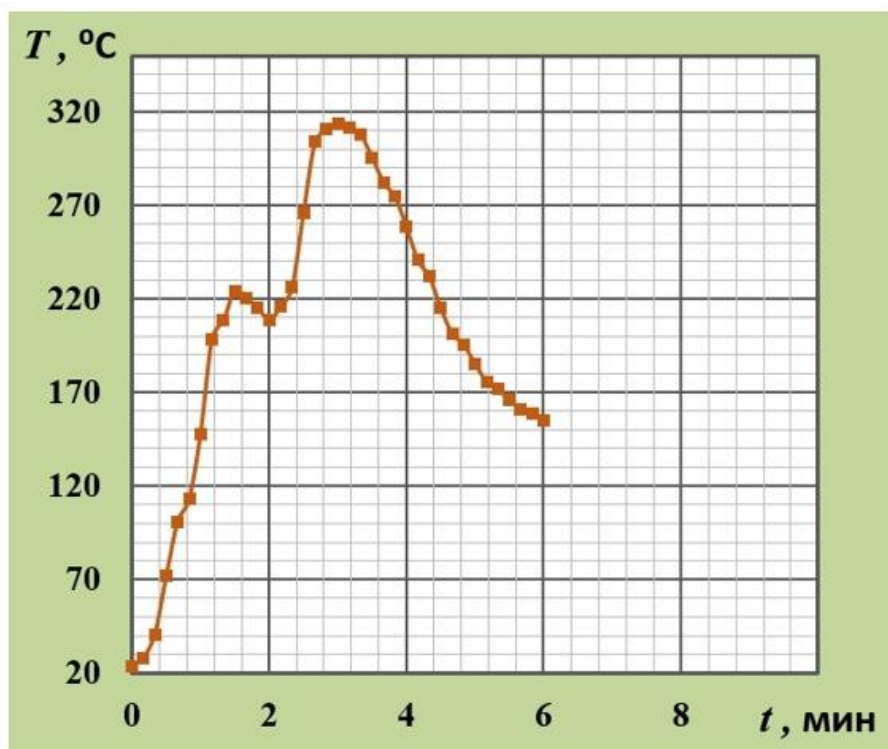
Рисунок 8. Образцы ПИР из группы горючести Г4 и типичные результаты испытаний на горючесть по методу II ГОСТ 30244-94: а – образцы до испытания, б – после испытания, в – изменение средней по четырём термодатчикам температуры дымовых газов во время испытания (рис. авт.)

Наиболее информативным среди лабораторных является метод II ГОСТ 30244-94. На примере испытания ПИР материала (рис. 8) уже в рамках стандартной оценки можно установить структуру материала повреждённого образца (см. рис. 8б), а также по изменению температуры дымовых газов (см. рис. 8в) судить о развитии процесса горения. Например, можно предположить, что в результате изменения структуры материала на 2-й минуте

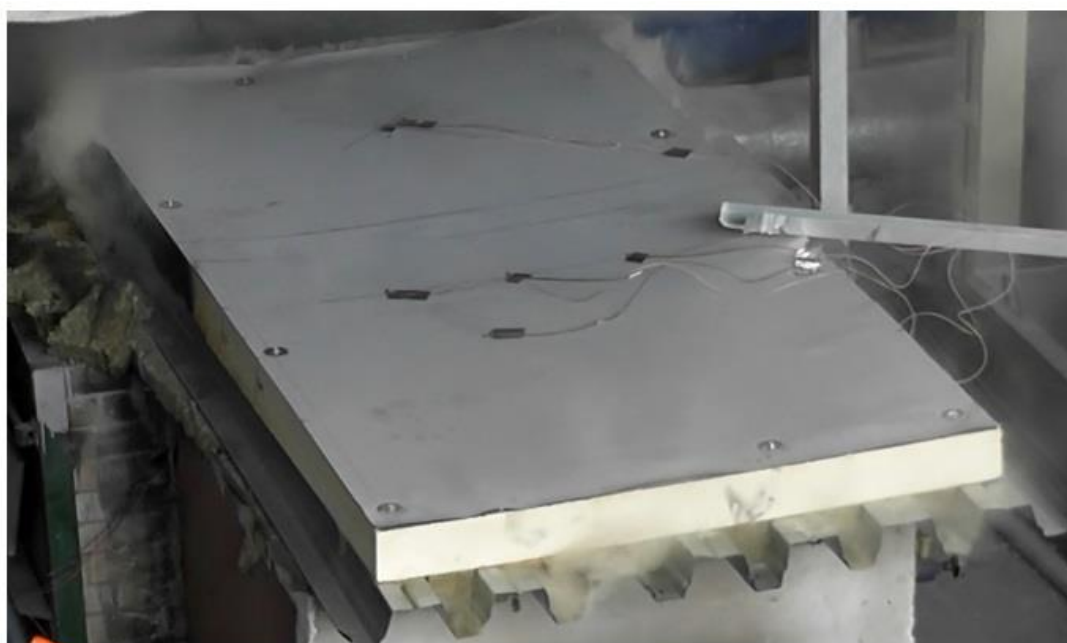
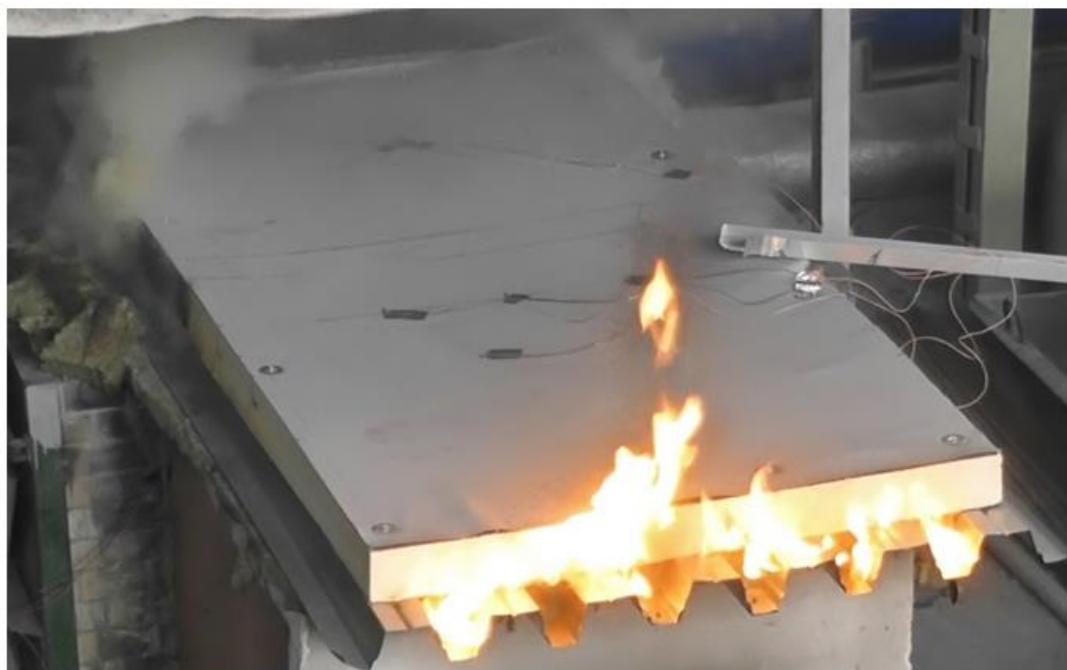
Рисунок 9. Типичное выделение газов при термическом разложении пенополимерных материалов при огневом испытании строительных конструкций: а – выделение газов при испытании покрытия на пожарную опасность по ГОСТ 30403-2012, б – воспламенение газов на необогреваемой поверхности посредством факела на 10-й минуте испытания и горение газов продолжительностью более 5 сек, строительная конструкция относится к классу пожарной опасности КЗ(15) (рис. авт.)

Стендовые испытания строительных конструкций по ГОСТ 30403-2012, ГОСТ 30247.1-94¹¹ позволяют выявить горение промежуточных продуктов (см. рис. 9), а стандартное обследование образцов включает определение некоторых показателей повреждений теплоизоляционных материалов (по длине и глубине).

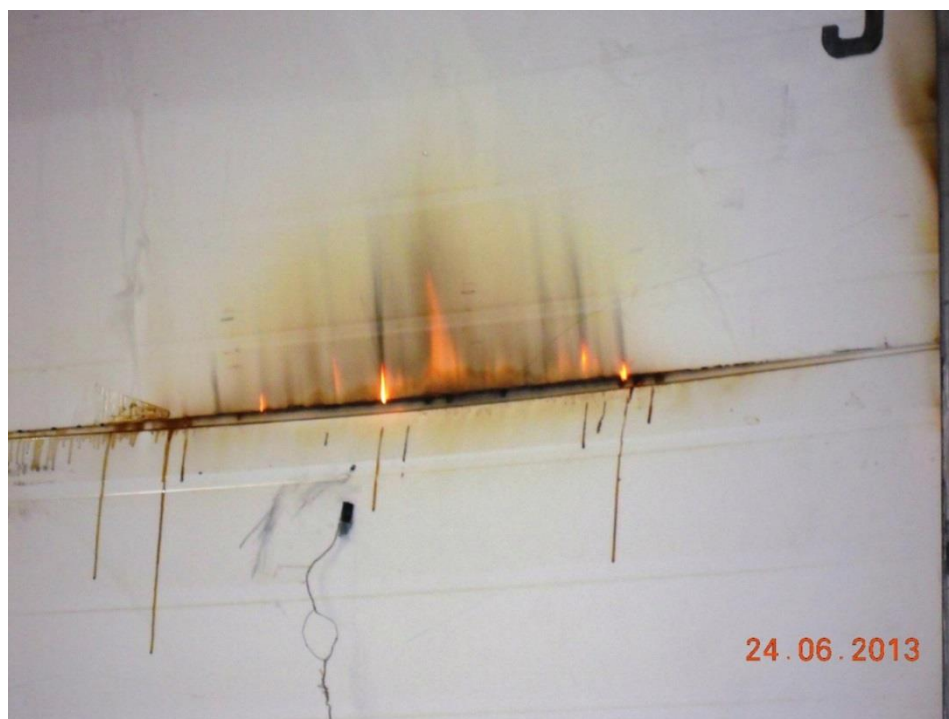
Рисунок 10. Пример горения при испытании на огнестойкость стен из сэндвич – панелей с минеральной ватой по ГОСТ 30247.1-94. Вдоль стыка панелей заметны коричневые подтёки образующихся маслянистых горючих веществ (рис. авт.)

Оценки испытаний МВ материалов наиболее чувствительны к масштабному фактору. Горение компонентов минеральной ваты становится явным при стендовых испытаниях (см. рис. 10). В данном примере при размере образца 3,1*3,1*0,1 м, плотности минеральной ваты 115 кг/м³ и содержании связующих 4,5% их общая масса (даже без учёта праймера) составляет около 5 кг. Это позволяет наблюдать распространение горения с соответствующим тепловым эффектом, отслеживать пиролиз и фазовые переходы органических веществ в горючую жидкую и (или) газовую фазу.

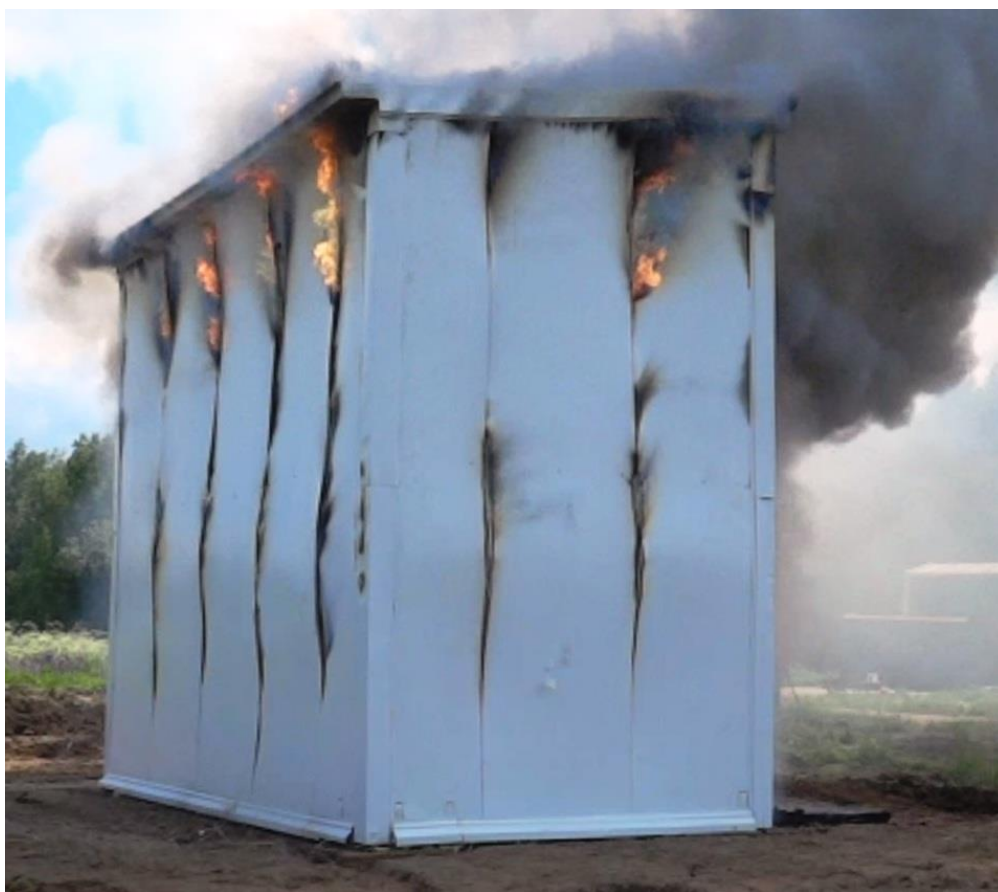
Рисунок 11. Пример горения газов на 14-й минуте при испытании по ГОСТ Р 56076-2014¹² двухэтажного фрагмента здания из сэндвич-панелей с минеральной ватой (рис. авт.)

Следующий пример демонстрирует выделение МВ материалом горючих газов и их горение при натуральных испытаниях двухэтажного фрагмента здания (см. рис. 11). В динамике было видно, как продукты пиролиза и (или) фазового перехода связующих компонентов и праймера выходят из стыков строительной конструкции, а затем воспламеняются. Далее горение вдоль стыков становилось подобным горению на газовой горелке. Соответствующий тепловой эффект был зафиксирован термографами [7].

В случае натуральных испытаний (рис. 11) в зоне прямого огневого воздействия наблюдается следующая стадия повреждения по типу MB2, после выгорания корки оплавляется минеральная основа и выгорает до 50...80% по толщине за время - 15 мин (см. рис. 18), далее (при продолжительности пожара более 20 мин) минеральные волокна могут выгорать полностью, что наблюдалось во многих экспериментах.

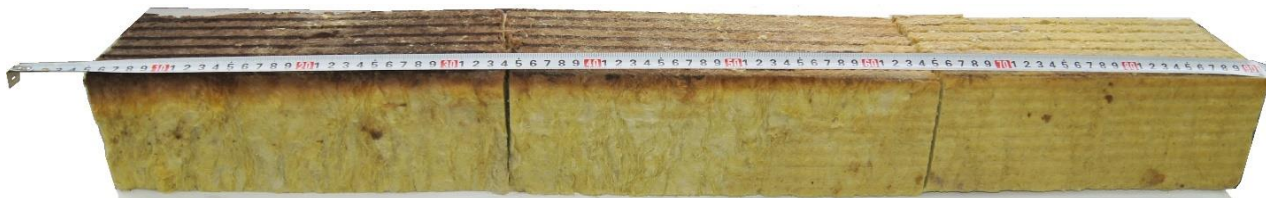
Рисунок 13. Повреждения МВ с праймером при испытании на пожарную опасность стены из сэндвич-панелей по ГОСТ Р 56076-2014. КERN теплоизоляционного материала отобран из контрольной зоны по длине образца, линейка приложена от начала контрольной зоны, время огневого воздействия – 15 мин, присвоенный класс пожарной опасности строительной конструкции – К1(15), тип повреждения – МВ2 (рис. авт.)

При ограничении мощности теплового потока и времени испытаний основным видимым признаком изменения МВ образца является обугливание по длине (высоте) и по глубине (см. рис. 13).

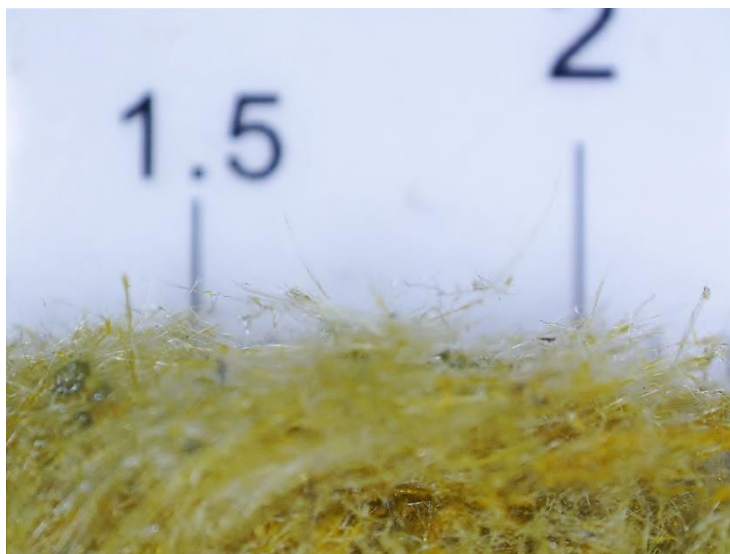
Рисунок 14. Срез неповреждённой части МВ образца под микроскопом (цифры соответствуют размеру в см). Содержание связующих веществ – 4,5% [11]

С помощью макросъёмки МВ образцов получены фотографии [11], на которых видно, что на неповреждённых участках связующие вещества (золотисто-жёлтого цвета) обволакивают волокна минеральной основы, и доступ кислорода воздуха обеспечен со всех сторон этих горючих веществ (рис. 14).

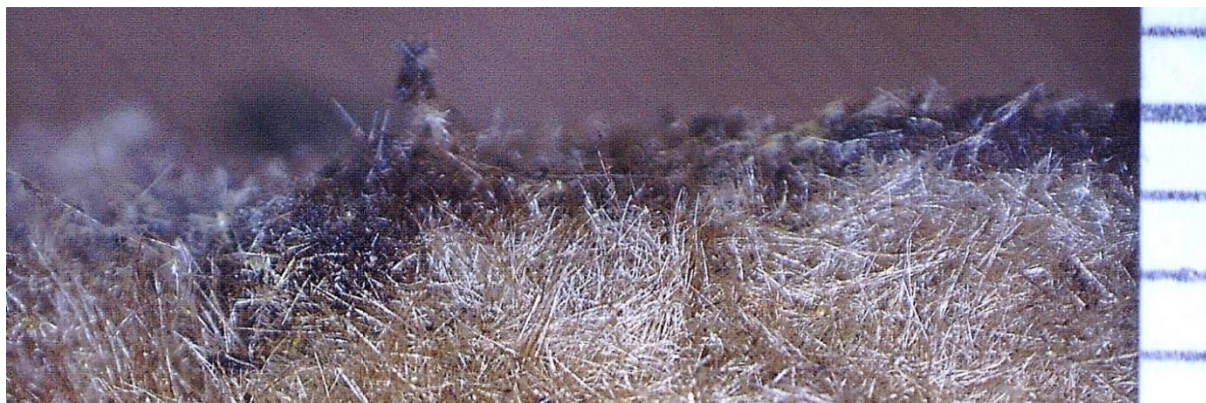
Рисунок 15. Срез частично повреждённого MB образца у поверхности под микроскопом (деления шкалы справа выполнены через 1 мм, тип повреждений – MB2) [11]

Высокая воздухопроницаемость минеральной ваты обеспечивает равномерное горение связующих веществ (подход воздуха и удаление образующихся газообразных продуктов, пара и дыма). Вначале горение происходит у поверхности (рис. 15), затем оно распространяется на значительную глубину (рис. 16), при этом волокна минеральной основы полностью обугливаются.

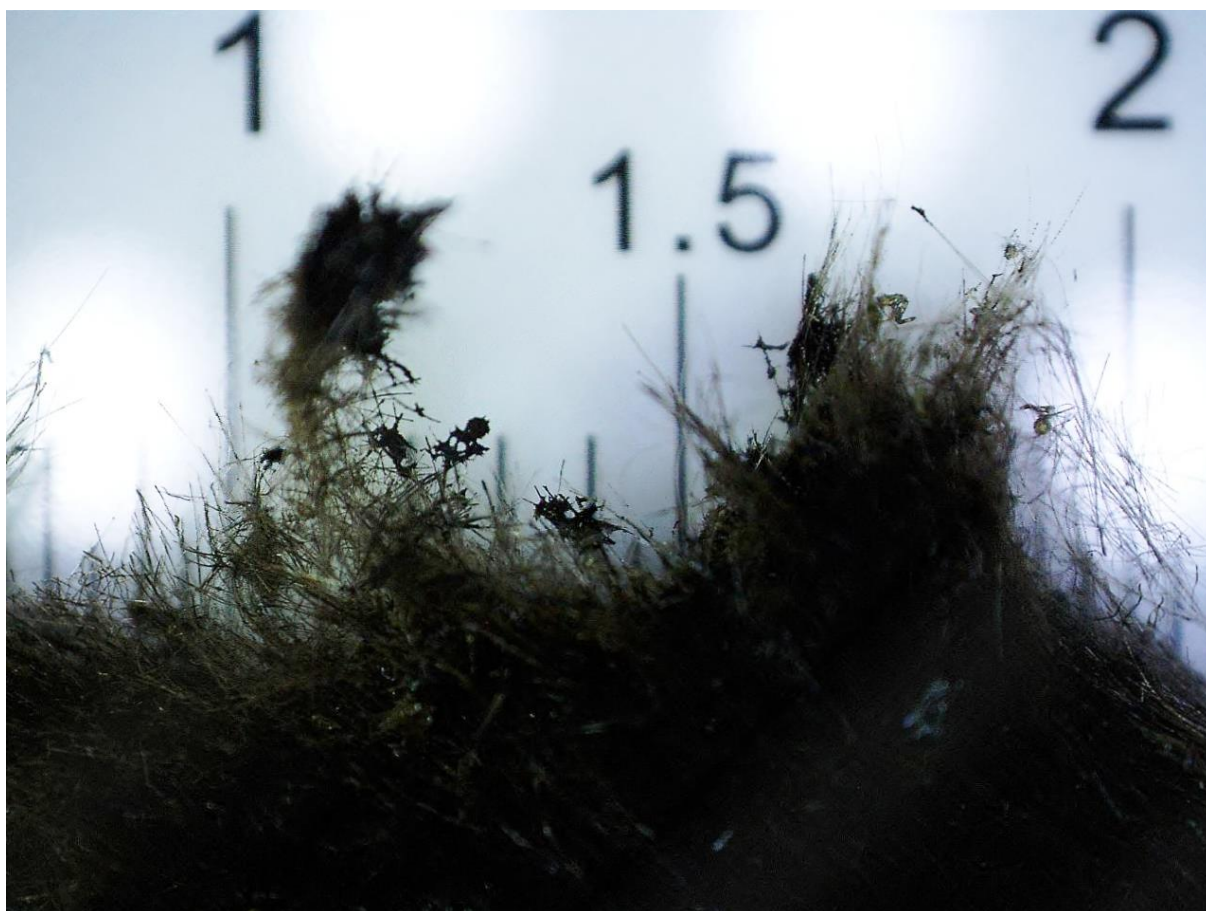
Рисунок 16. Срез повреждённого MB образца под микроскопом (цифры соответствуют размеру в см, тип повреждений – MB2) [11]

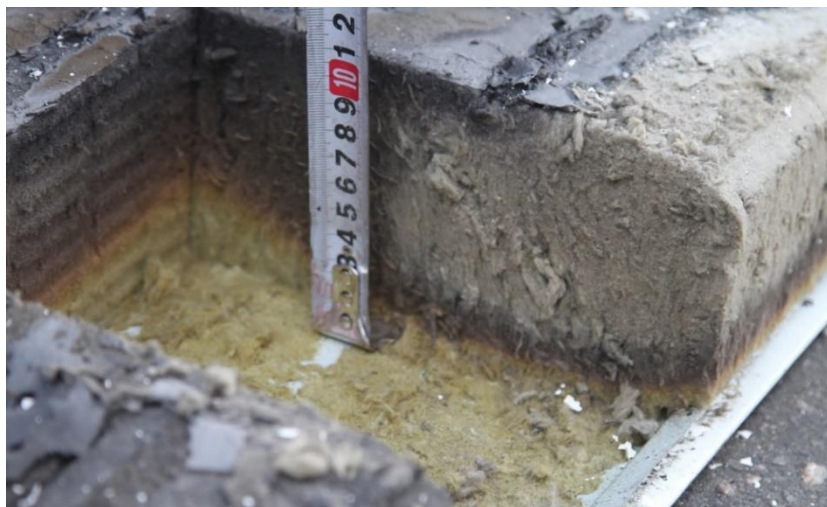
Рисунок 17. Повреждения типа MB2 при испытании на огнестойкость стены из сэндвич-панелей по ГОСТ Р 56076-2014 (время огневого воздействия – 30 мин). Стальная обшивка демонтирована (рис. авт.)

Сравнивая результат испытаний на горючесть (рис. 12в) и огнестойкость (рис. 17) можно сделать вывод о подобии повреждений и независимости типа повреждения MB2 от метода испытаний.

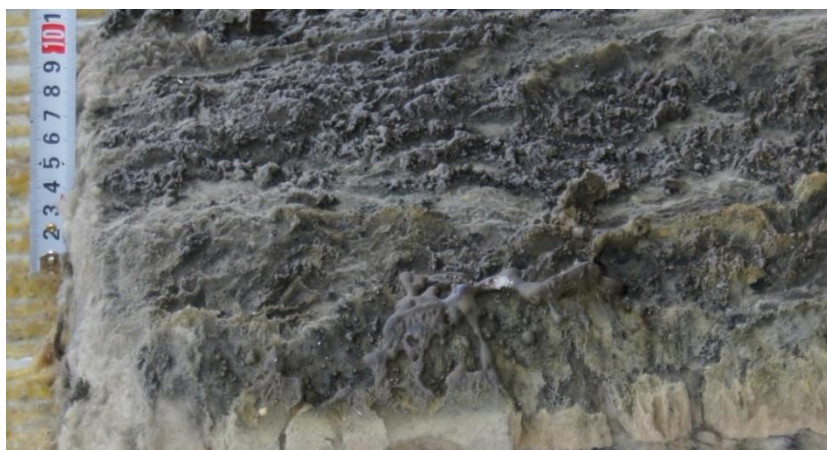
Рисунок 18. Оплавление MB и выгорание при натуральных огневых испытаниях по ГОСТ Р 56076-2014 (стена фрагмента здания из сэндвич-панелей, время огневого воздействия – 15 мин, толщина повреждённого материала 50 мм при толщине до испытания – 100 мм, тип повреждений – MB2) (рис. авт.)

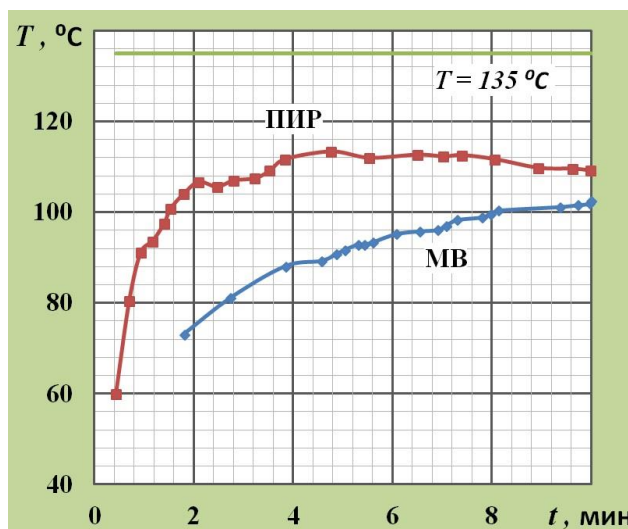
Рисунок 22. Изменение средней по четырём термометрам температуры дымовых газов во время испытания на горючесть по методу II ГОСТ 30244-94: образцов МВ с содержанием связующих 4,2% и ПИР «Арианит» (группа горючести – Г1, тип повреждения – ПИР2), линия температуры $T = 135^{\circ}\text{C}$ соответствует пределу для группы горючести Г1 (рис. авт.)

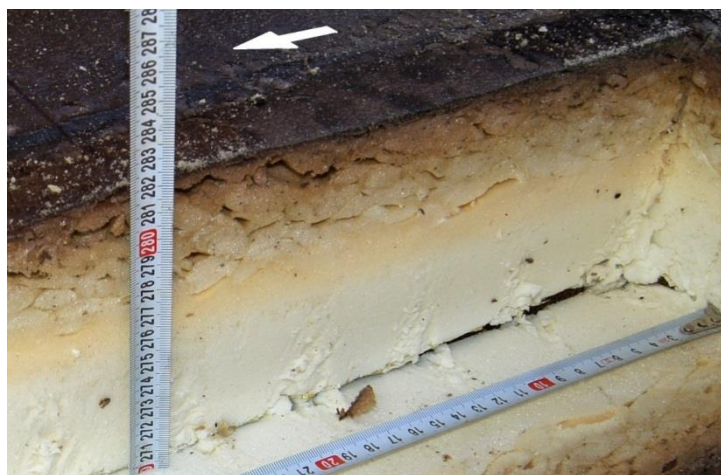
Рисунок 24. Тип повреждения ПИР3 теплоизоляционного материала у начала контрольной зоны при испытании на пожарную опасность покрытия из сэндвич-панелей по ГОСТ 30403-2012, класс пожарной опасности КЗ(15). Стальная обшивка демонтирована. Стрелкой показано направление теплового потока над поверхностью (справа налево). Раковины ориентации не имеют, на поверхности - однородная корка (рис. авт.)

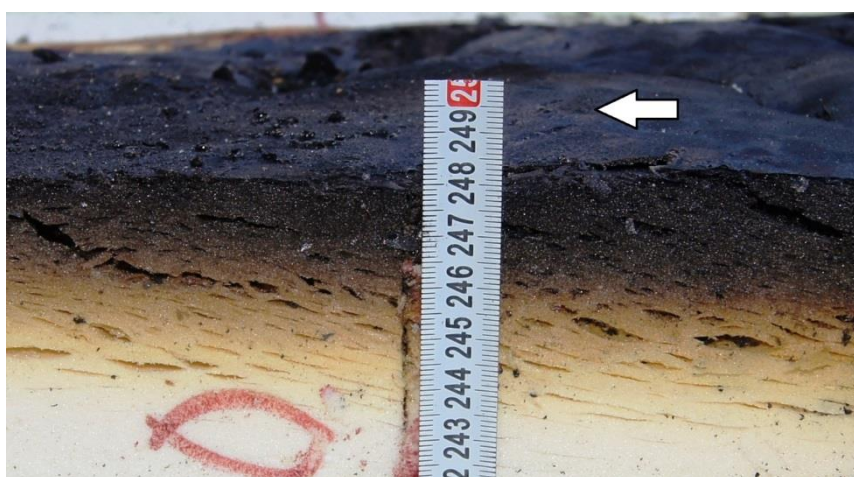
Рисунок 25. Тип повреждения ПИР4 теплоизоляционного материала у начала контрольной зоны при испытании на пожарную опасность стены из сэндвич-панелей по ГОСТ 30403-2012 (класс пожарной опасности строительной конструкции – К2(15), характеристики ПИР – Г3, В2, Д2, Т4, КМ5). Стальная обшивка демонтирована. Стрелкой показано направление теплового потока над поверхностью (справа налево). Щели наклонены навстречу теплому потоку (ориентированы по изотермам). На поверхности - однородная корка (рис. авт.)

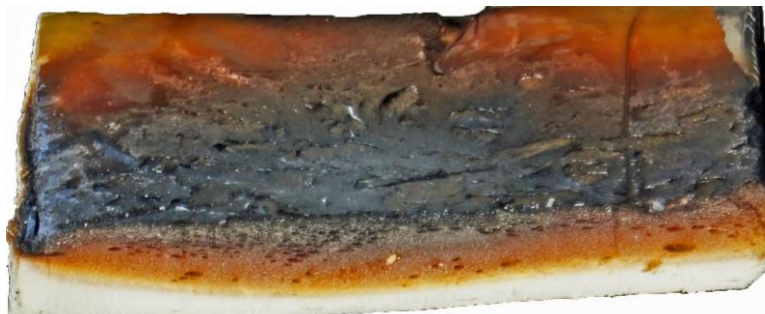
Рисунок 26. Тип повреждения ПИР4 теплоизоляционного материала при натуральных огневых испытаниях фрагмента фасада со стальной облицовкой, расположенной с воздушным зазором 25 мм (на фотографии образец повернут в горизонтальное положение, облицовка не показана). Температура обогреваемой стороны облицовки – 920°C, время – 15 мин (рис. авт.)

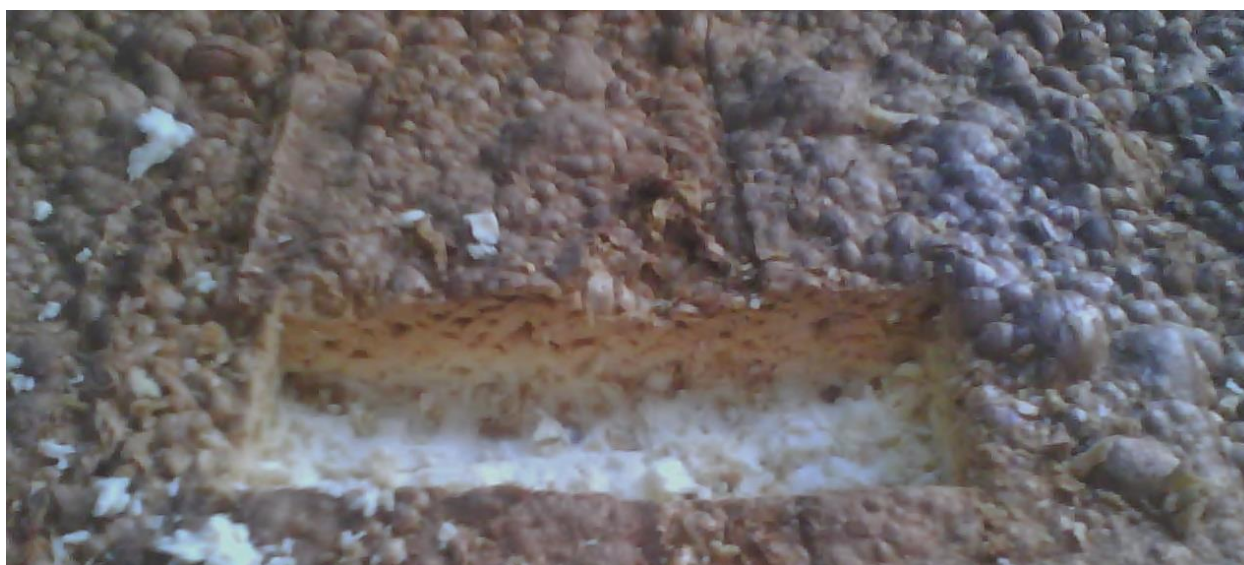
Рисунок 28. Тип повреждения ПИР5 теплоизоляционного материала (группа горючести – Г2) сэндвич-панелей (стальная обшивка демонтирована), показанный вырез выполнен в контрольной зоне после испытания покрытия на пожарную опасность по ГОСТ 30403-2012, класс пожарной опасности строительной конструкции - К1(15) (рис. авт.)

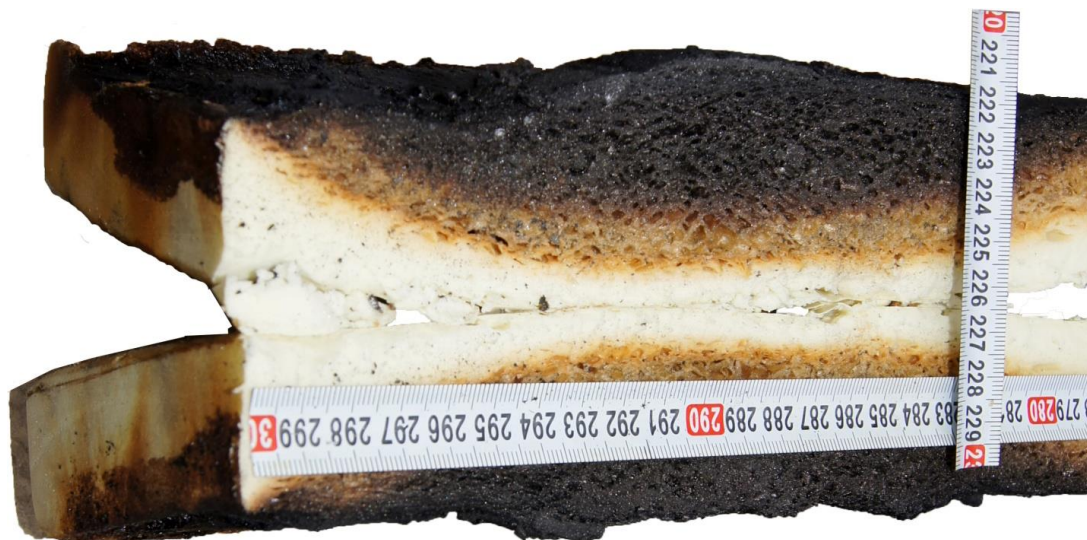
Рисунок 29. Повреждение типа ПИР7 при испытании на горючесть по методу II ГОСТ 30244-94 (группа горючести – Г2). Образование на поверхности крупных агломератов без трещин, обугливание и вспучивание по объёму в форме мелких раковин (рис. авт.)

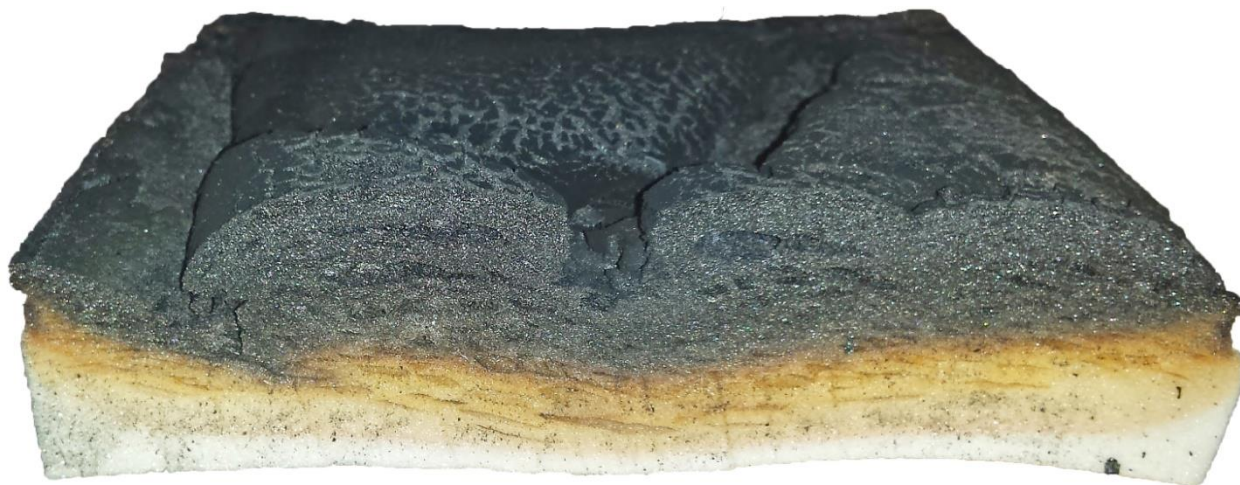
Рисунок 30. Повреждение типа ПИР8 в поперечном разрезе образца при испытании на горючесть по методу II ГОСТ 30244-94 (группа горючести – Г3). Образование на поверхности крупных агломератов (волн) без трещин, обугливание и вспучивание по объёму в форме щелей (рис. авт.)

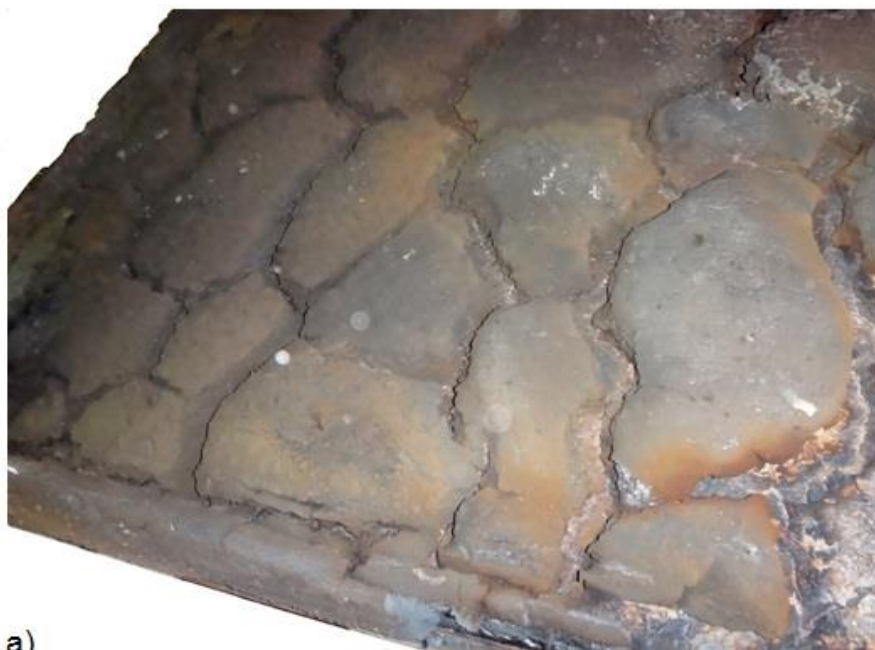
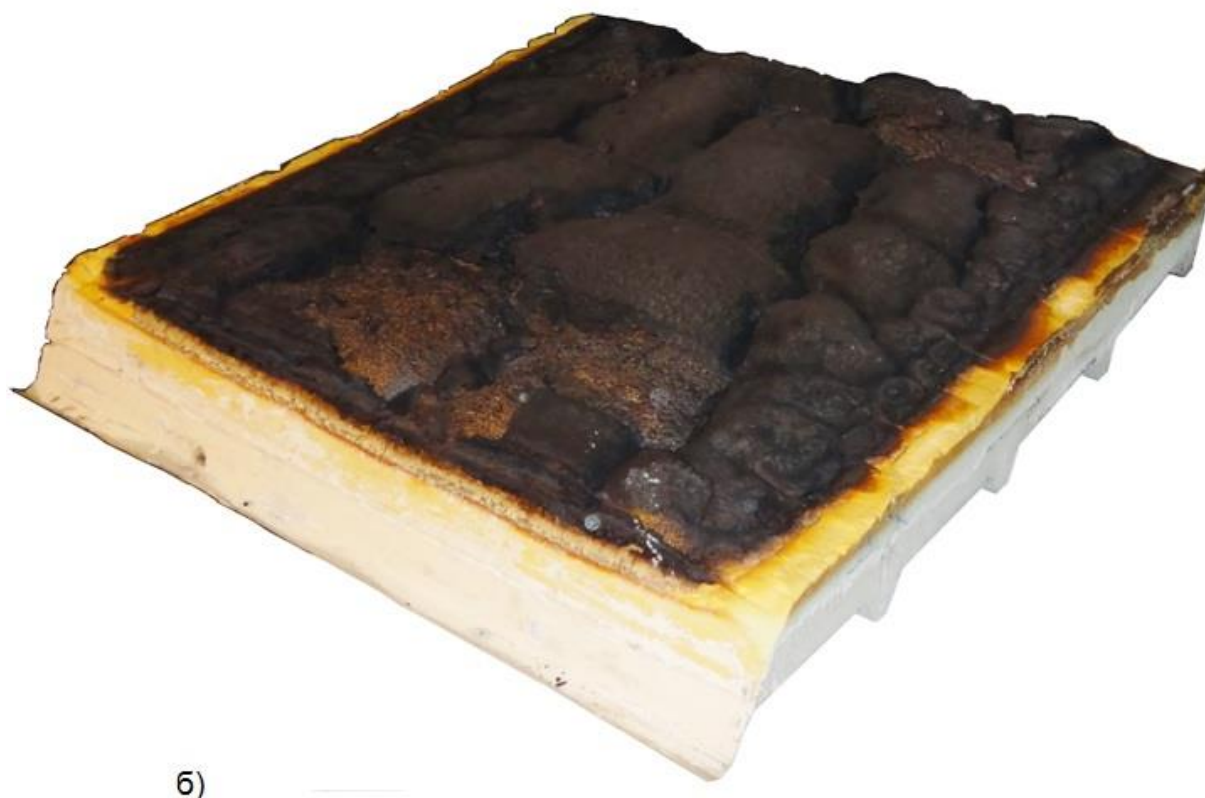
Рисунок 31. Повреждения типа ПИР7 для поверхности в форме крупных агломератов без трещин со стороны огневого воздействия на стены (а) и покрытие (б) из сэндвич – панелей (стальные обшивки сняты) при испытании на огнестойкость по ГОСТ Р 56076-2014 (время огневого воздействия – 15 мин) (рис. авт.)

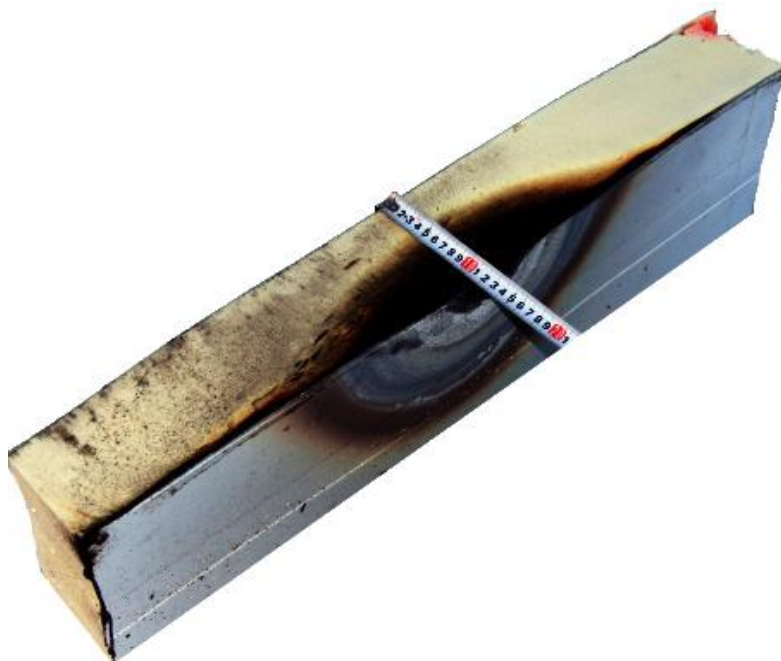
Рисунок 32. Повреждение типа ПИР8 для материала сэндвич-панели при натуральных испытаниях с точечным огненным источником. Группа горючести – ГЗ. Температура обшивки на обогреваемой стороне – 921°С, время воздействия – 15 мин (рис. авт.)

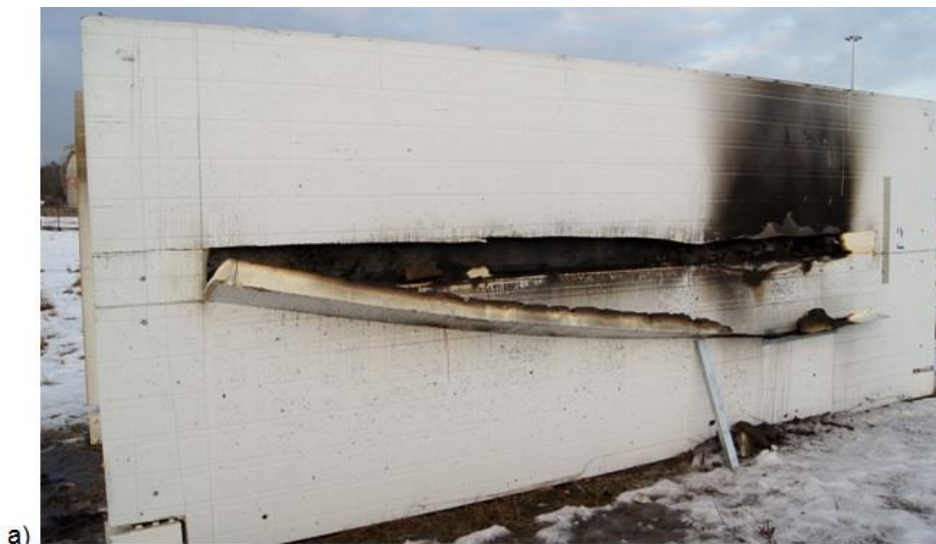
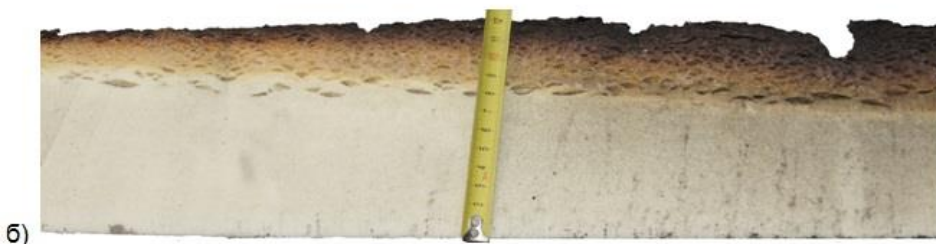
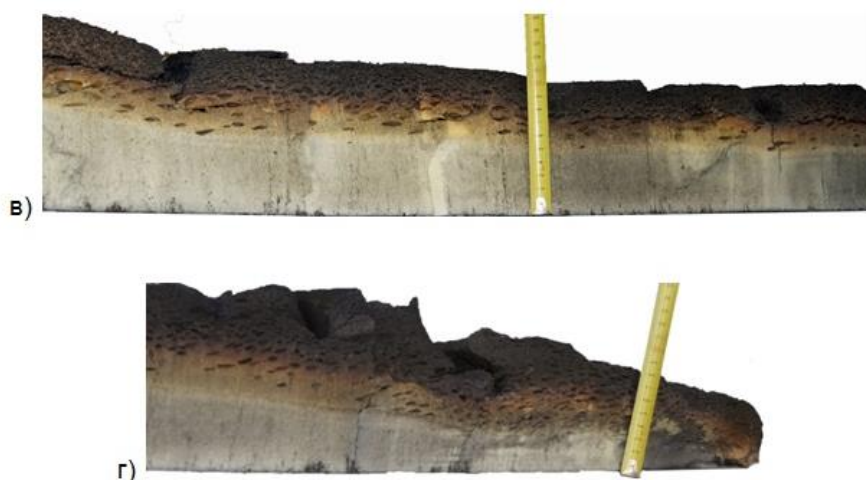
Рисунок 33. Повреждения типа ПИР8 теплоизоляционного материала (группа горючести – ГЗ) стены из сэндвич-панелей при натуральных огневых испытаниях фрагмента с локальным расположением пожарной нагрузки: а – вырез вдоль направления изменения интенсивности огневого воздействия, б, в, г – повреждения на участках минимального, среднего и максимального огневого воздействия соответственно (рис. авт.)

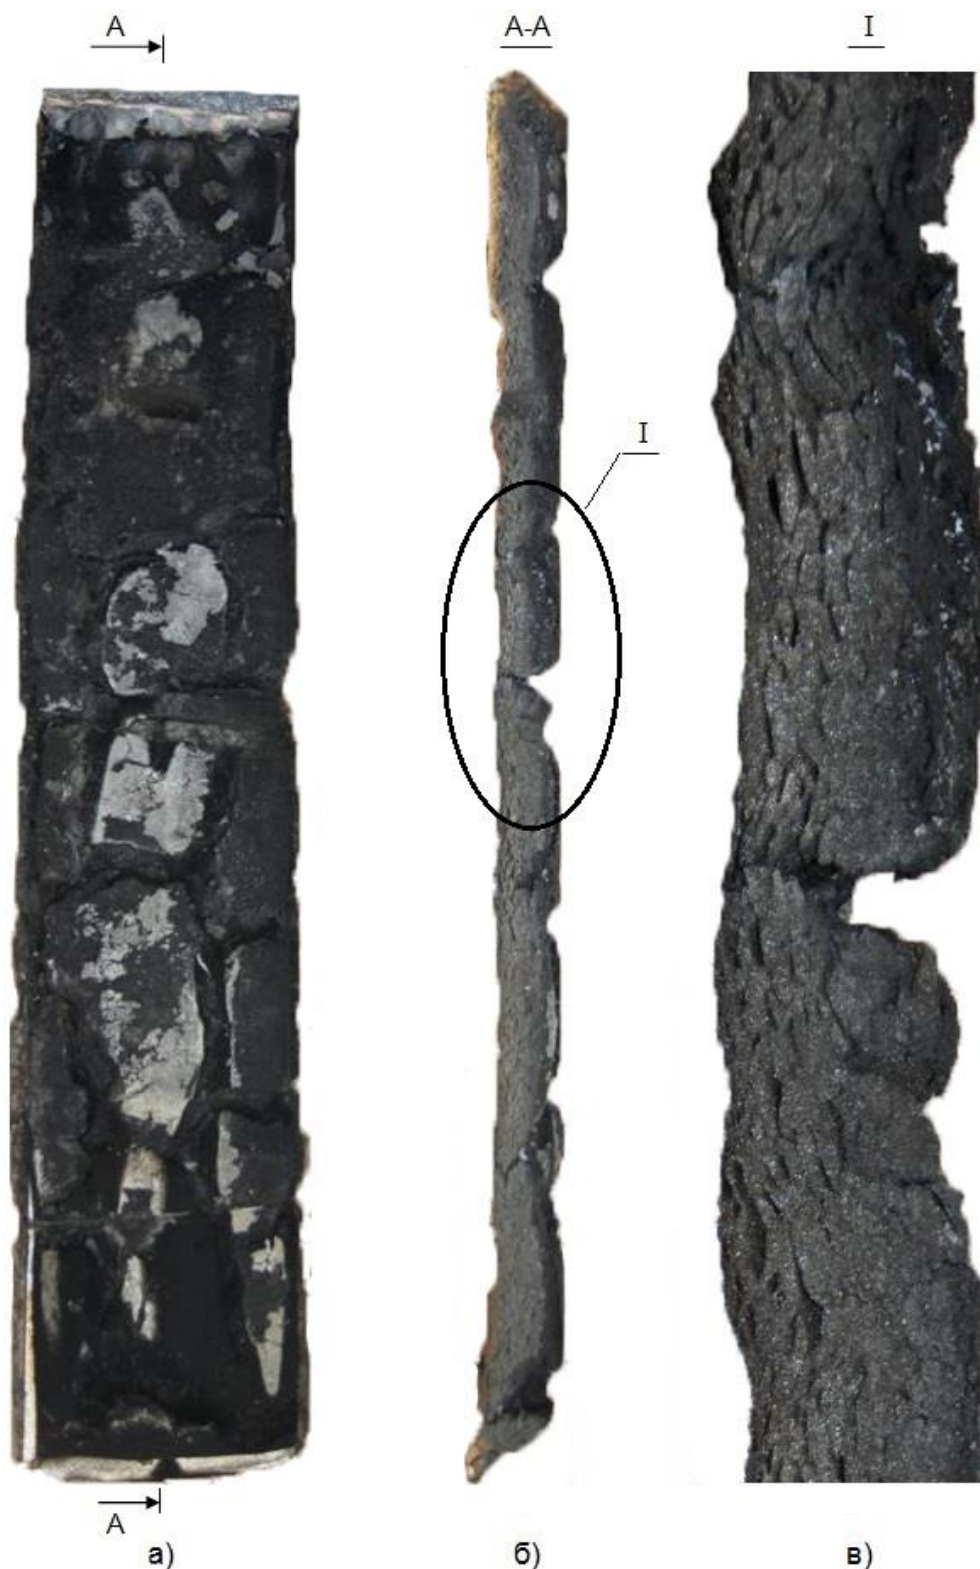
Рисунок 35. Тип повреждения ПИР10 при испытании на горючесть по методу II ГОСТ 30244-94 (группа горючести – Г4). Поверхность образца рассечена сквозными щелями, зафиксировано вспучивание по объёму порами в форме щелей: а – общий вид образца, б – продольный разрез, в – тоже увеличено (рис. авт.)

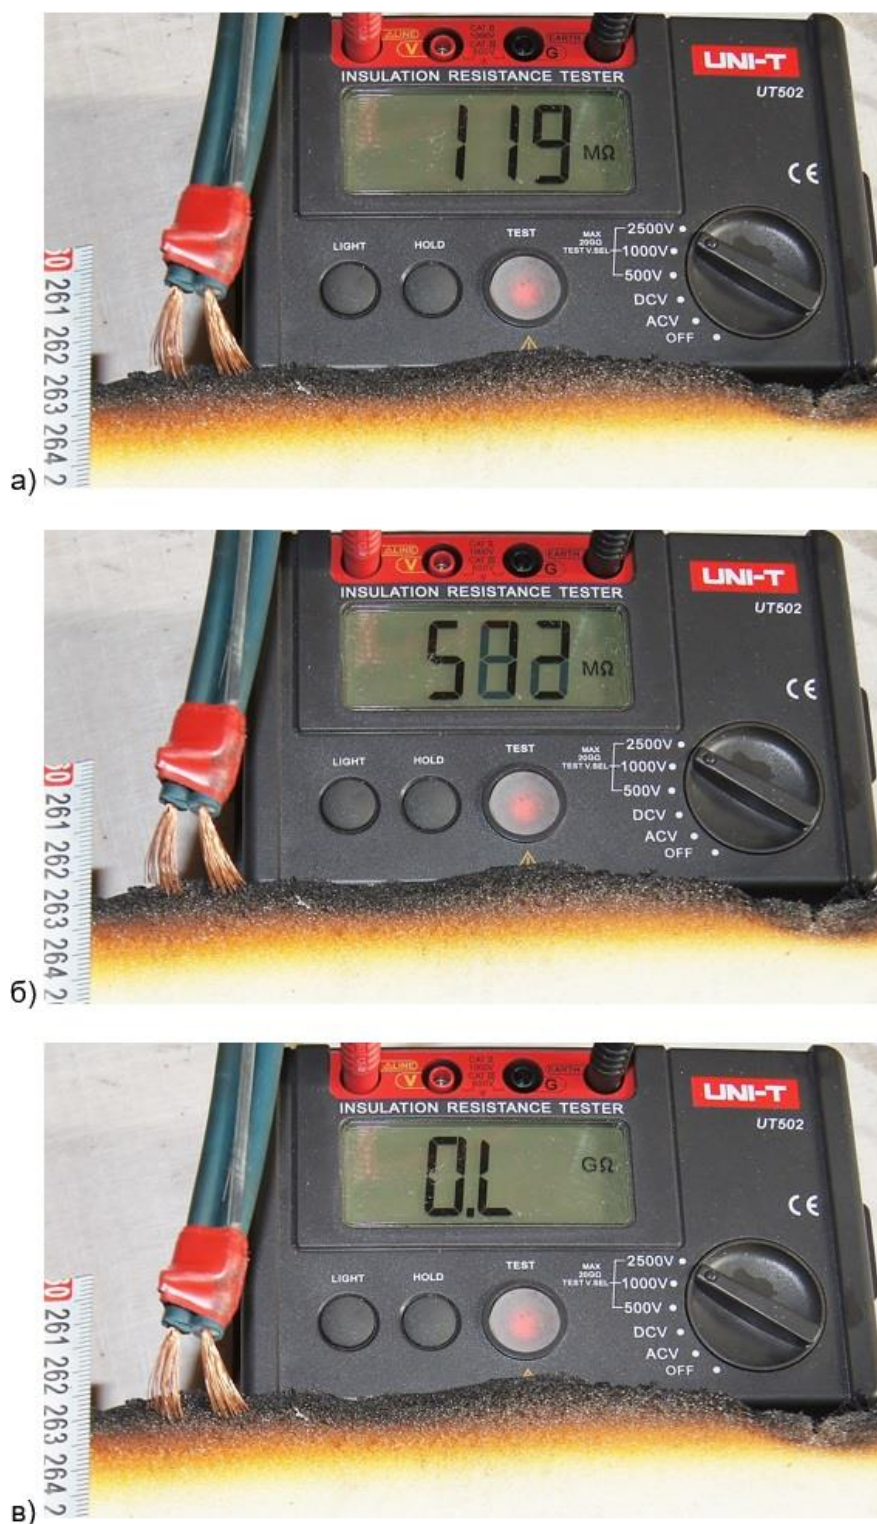
Рисунок 37. Повреждения при испытании на горючесть образца ПИР «Арианит» без обкладок (горючесть – Г1, плотность – 47...50 кг/м³, тип повреждения – ПИР2) и электрические сопротивления по толщине повреждённого слоя: а – 119 МОм на глубине 1 мм, б – 582 Мом на глубине 2 мм, в – более 20 ГОм на глубине 3 мм и более (рис. авт.)
