Интернет-журнал «Науковедение» ISSN 2223-5167 <http://naukovedenie.ru/>

Том 8, №3 (2016) <http://naukovedenie.ru/index.php?p=vol8-3>

**Пожарно-структурная экспертиза повреждений
теплоизоляционных материалов из минеральной ваты и
пенополиизоцианурата**

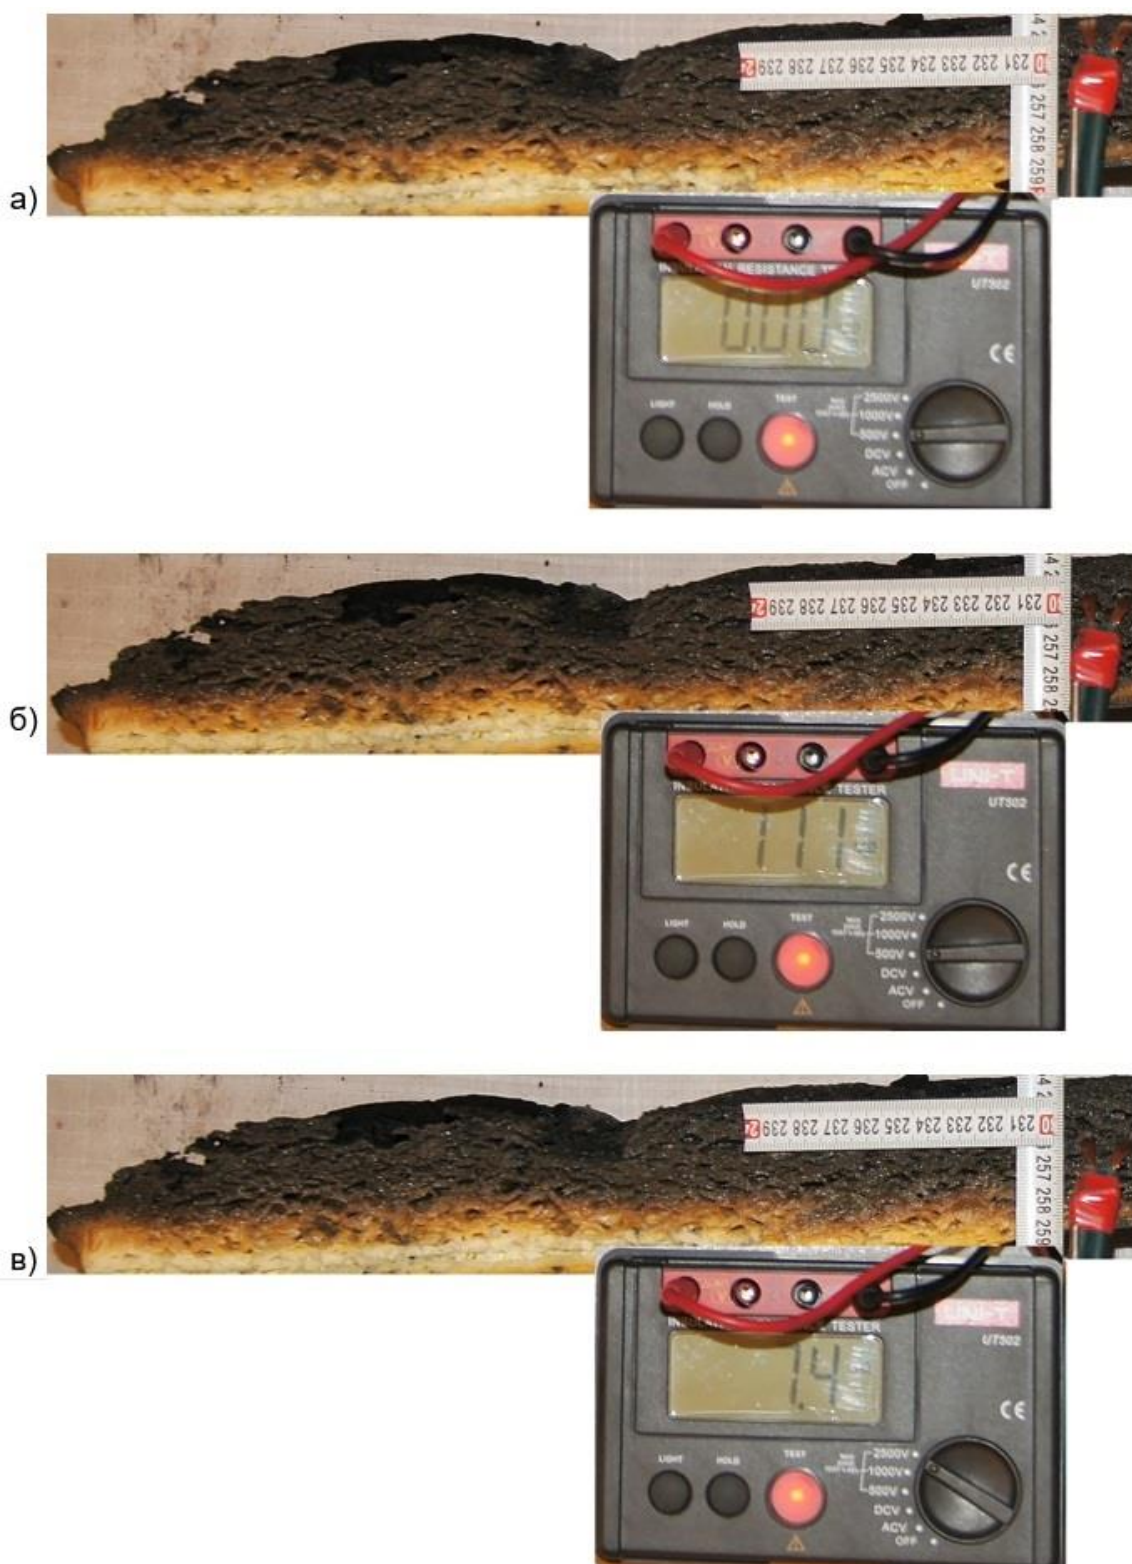
Рисунок 38. Повреждения при испытании на горючесть образца ПИР (группа горючести – ГЗ, плотность – 33...35 кг/м³, тип повреждения – ПИР8) и электрические сопротивления по толщине повреждённого слоя: а – 0 МОм на глубине 1 мм, б – 111 Мом на глубине 12 мм, в – 7,4 ГОм на глубине 19 мм (рис. авт.)

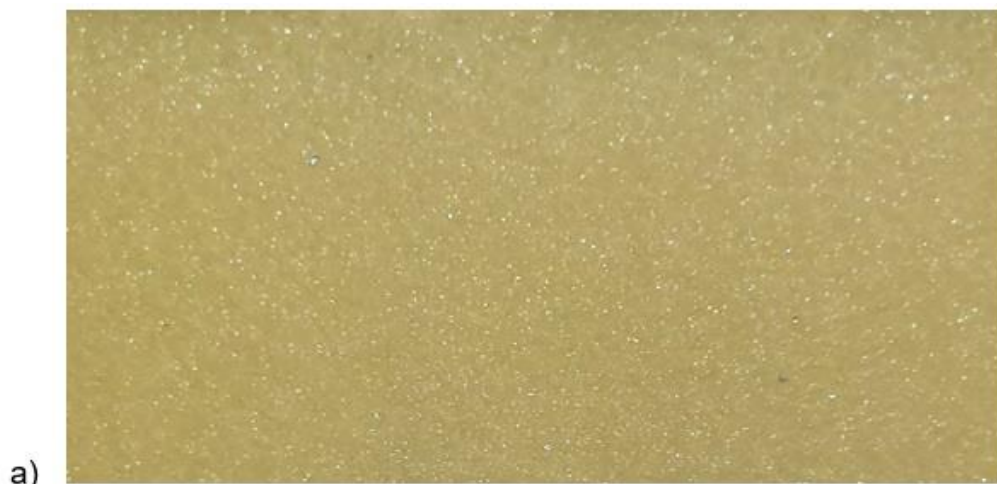
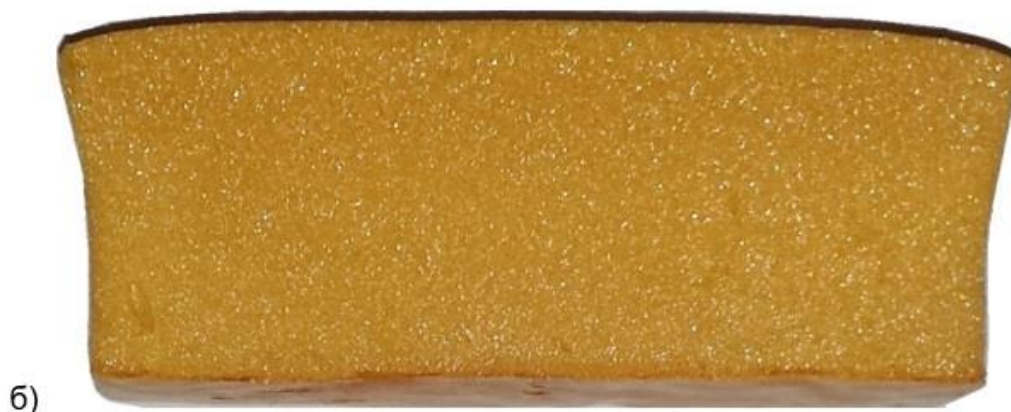
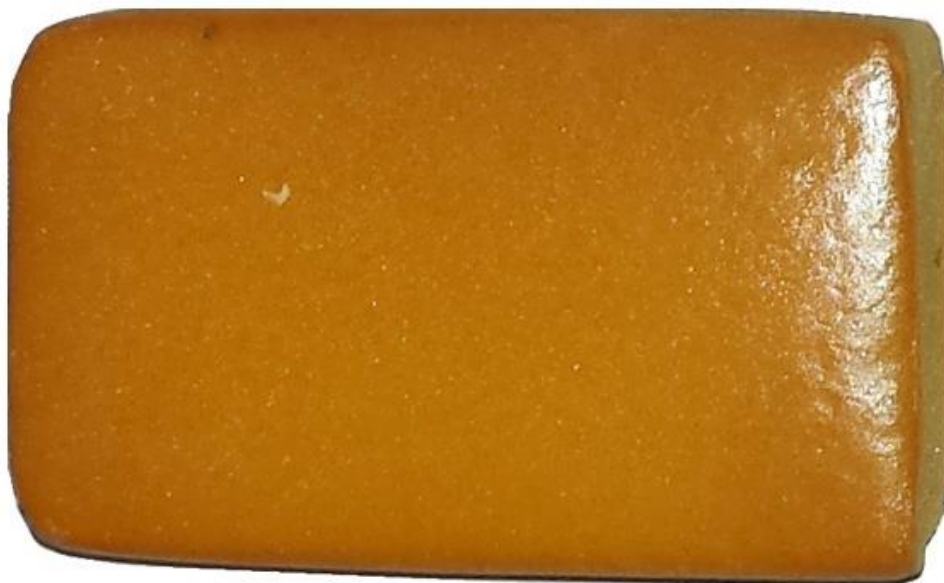
Рисунок 39. Образец газопроницаемого ПИР «Арианит» (группа горючести Г1): а, б – разрез до и после «Теста 200», в – поверхность образца после «Теста 200» (рис. авт.)

Примеры состояния материалов (образцов) до и после «Теста 200», а также установленные показатели представлены на photographиях (рис. 39, 40) и в Таблице 3.

сравнением фотографий на рис. 20 с фотографиями на рис. 39, также сравнением фотографий на рис. 35 с фотографиями на рис. 40. Из сопоставления ясно, что огневое воздействие приводит к развитию процессов и повреждений, отмеченных для начальных состояний при тепловом воздействии от «Теста 200».

Так, начальное образование корки на поверхности (см. рис. 39 б, в) в других, более жёстких условиях (см. рис. 20), защищает материал от теплового излучения. При огневом воздействии также сохраняется начальное отсутствие повреждений структуры.

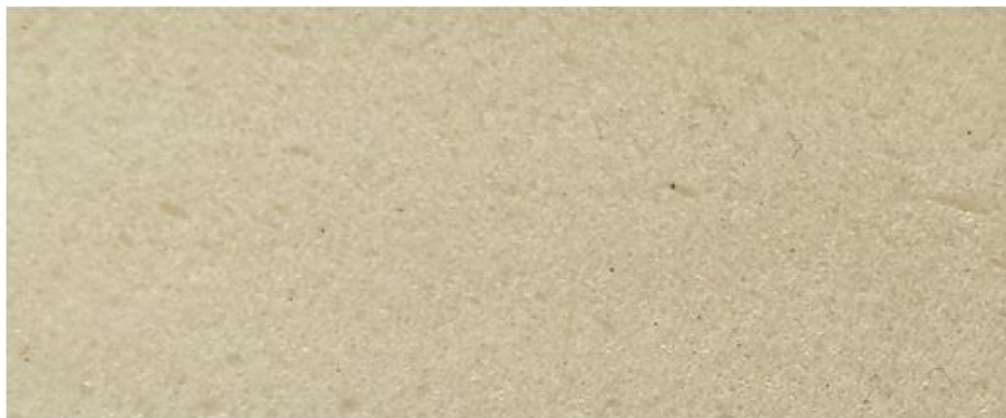
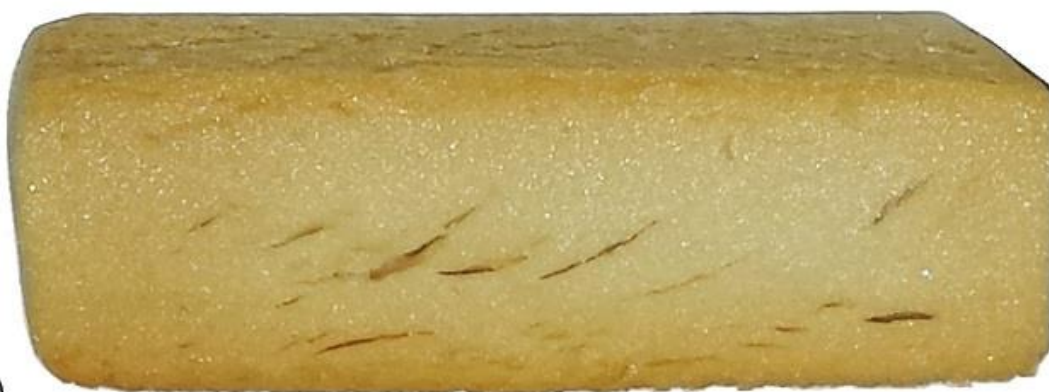
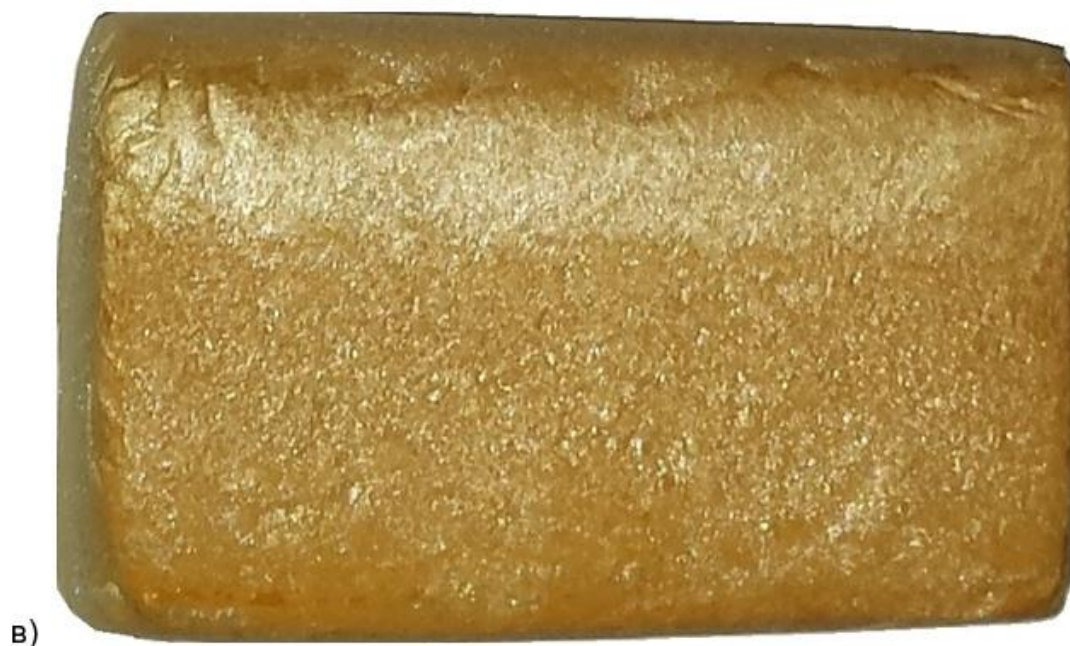
Рисунок 40. Образец непроницаемого для газа ПИР (группа горючести Г2): а, б – разрез до и после «Теста 200», в – поверхность образца после «Теста 200» (рис. авт.)

Напротив, в случае начального возникновения щелевой структуры (см. рис. 40б) разрушение непрерывной структуры пористого тела продолжается (см. рис. 35), поэтому при огневом воздействии из-за существенных деформаций возникают напряжения и трещины на поверхности материала, что позволяет кислороду воздуха проникнуть внутрь, т.е. приводит к распространению горения по толщине.

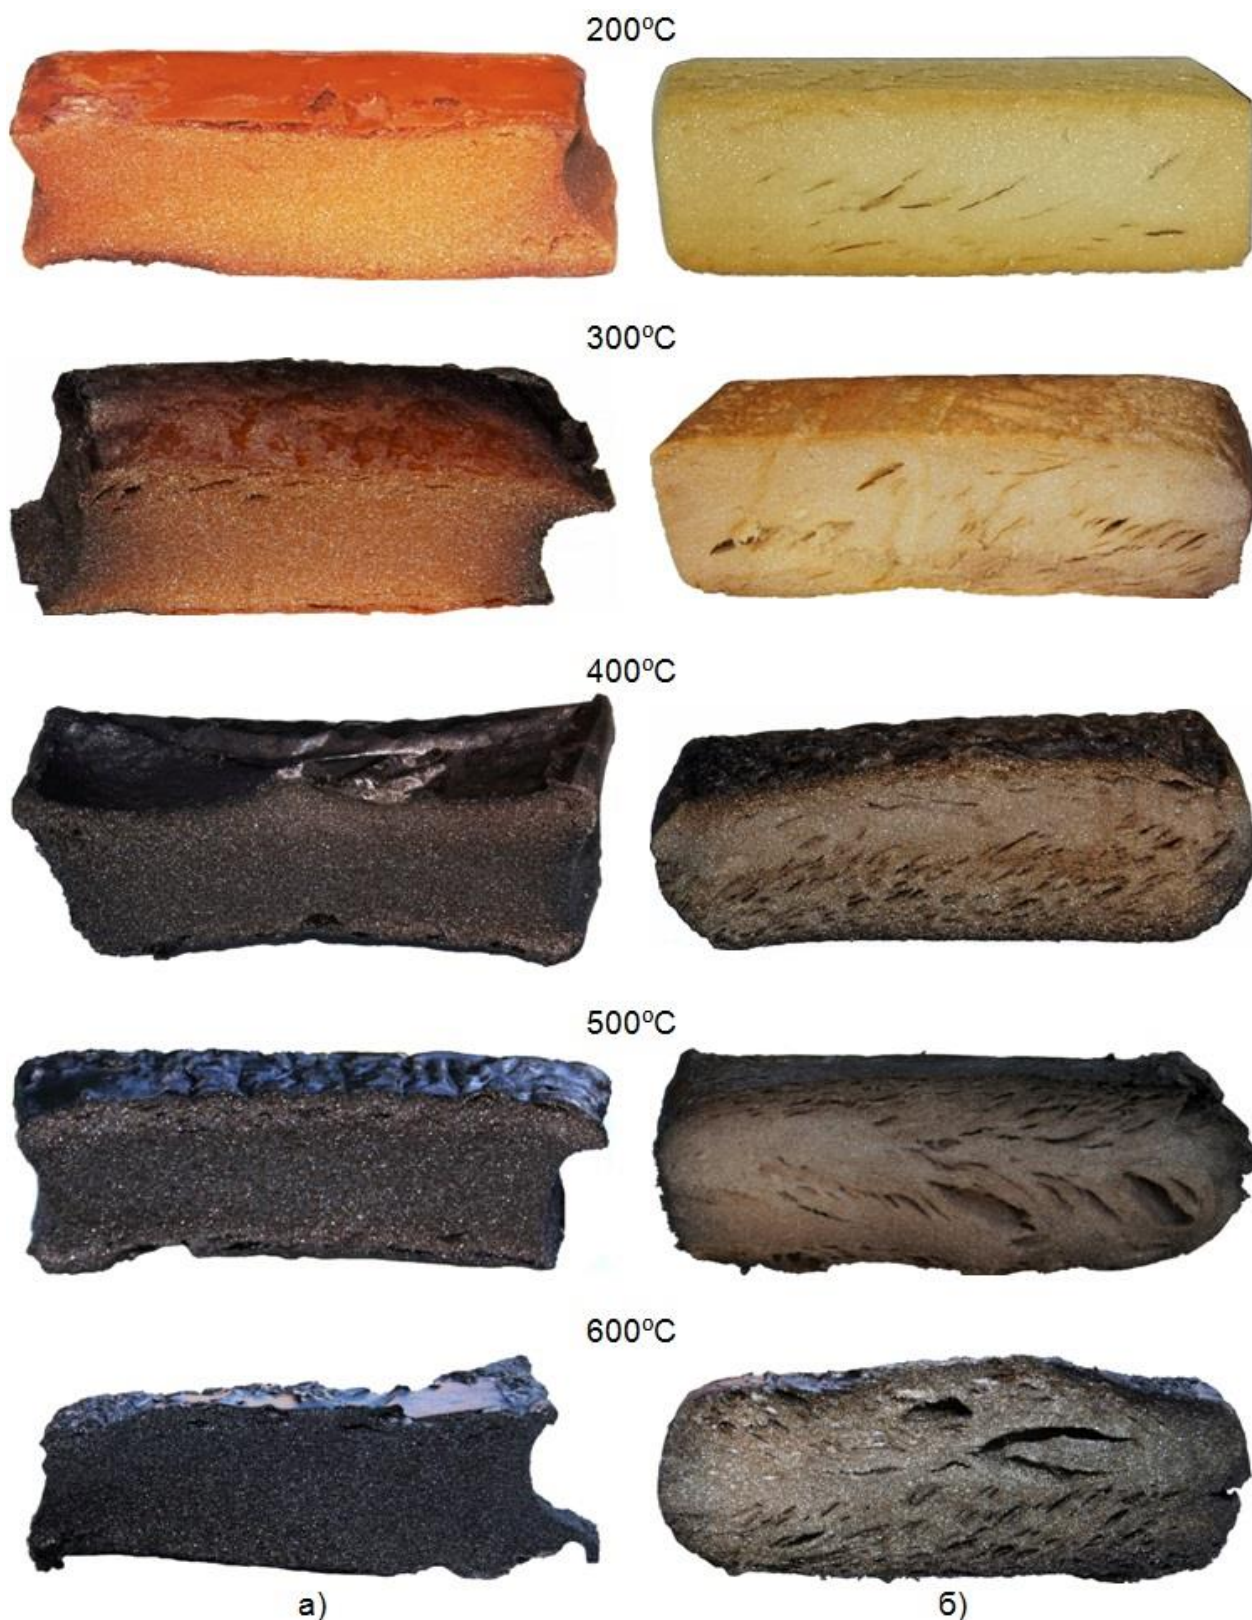
Рисунок 41. Сравнение образцов после «Тепловых тестов» при температурах: 200, 300, ..., 600 °С, время экспозиции - 60 мин: а – образцы без расслоений (ПИР2), б – при образовании пор в виде щелей (ПИР10) (рис. авт.)
