**Изменения состояния изоляционных
материалов из минеральной ваты в результате
воздействия влаги на примере плоской кровли**

ААХЕНСКИЙ ИНСТИТУТ СТРОИТЕЛЬНЫХ БРАКОВ И
ПРИКЛАДНОЙ СТРОИТЕЛЬНОЙ ФИЗИКИ
ПРОФ., Д-Р ТЕХН. НАУК РАЙНЕР ОСВАЛЬД (RAINER OSWALD), ДИПЛ.
ИНЖЕНЕР ГЮНТЕР ДАМЕН (GUNTER DAMMEN)

Заключительный доклад, май 2012 года

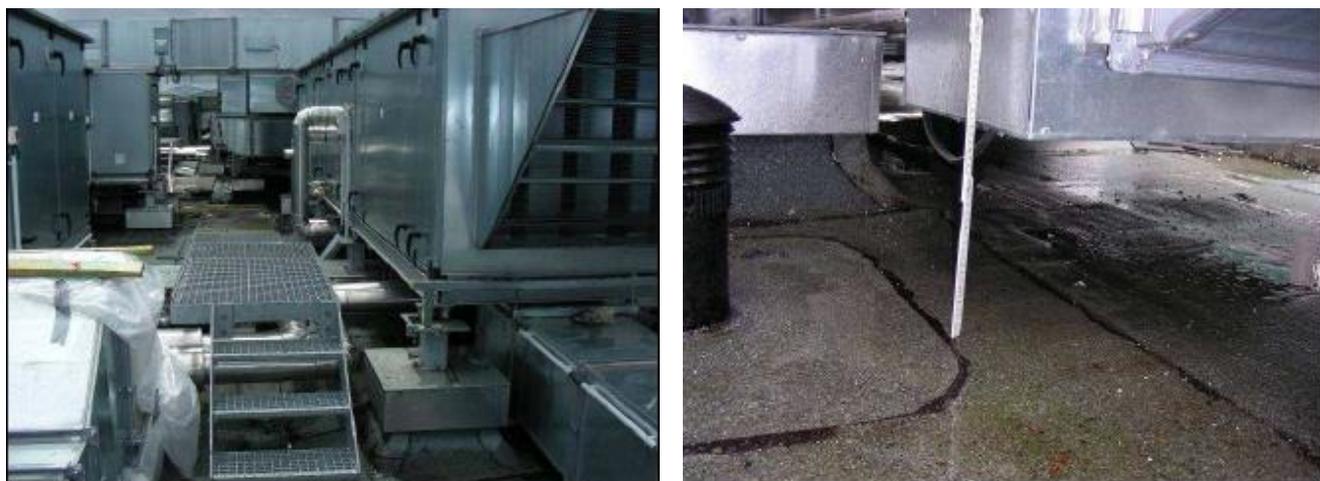
Рис. 1 и 2. Установленные на кровле климатические установки

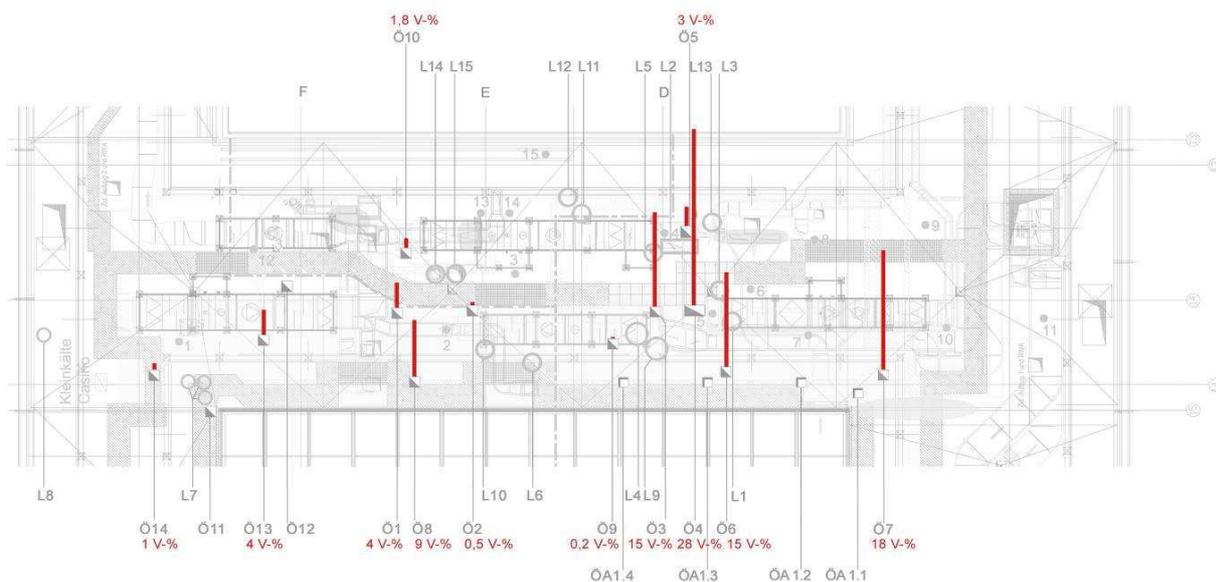
Рис. 3. План кровельного покрытия Объекта 1 с местами протечек и данными по содержанию влаги в изоляционном материале в vol-% (красным цветом)

В рамках дальнейших проверок в нескольких местах были сняты образцы теплоизоляции; было установлено содержание в них влаги. Полученные показатели представлены на Рис. 3.

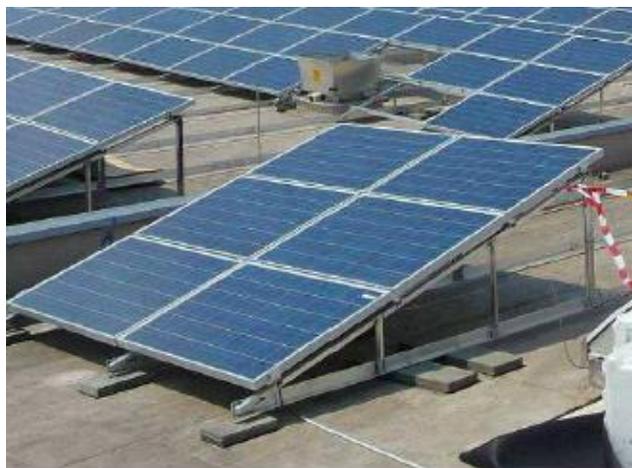
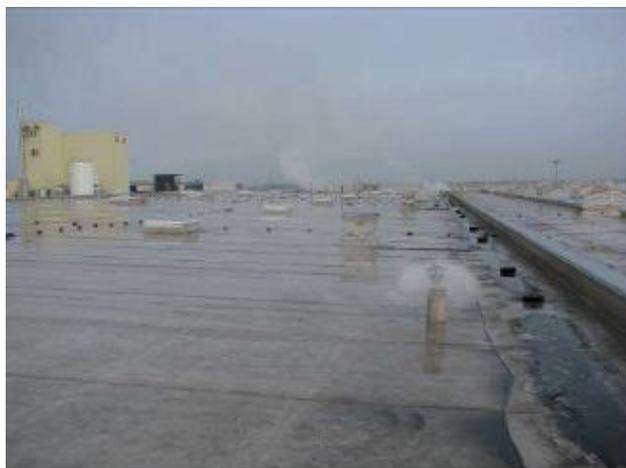
Рис. 4 и 5. Установка фотовольтаических элементов (фото: LGA) и вид кровельного покрытия после их демонтажа

Уже во время монтажа произошло повреждение кровельного покрытия и самих фотоэлектрических элементов. Также в ходе проверки было обнаружено размягчение слоистого пакета.

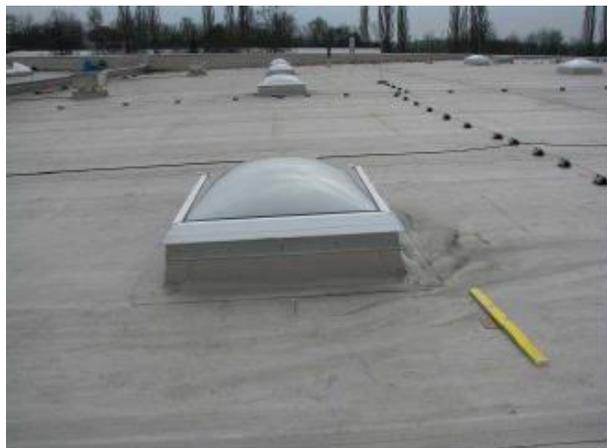
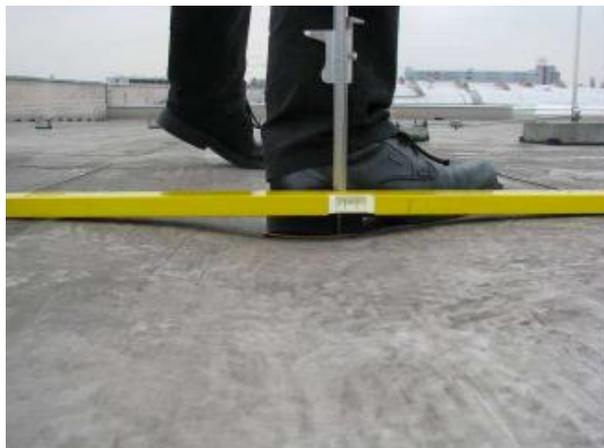
Перед снятием образцов, была замерена глубина оседания материала. Для этого на участках кровли, с которых должны были сниматься образцы, разместили фрагменты плит ДВП размером с ботинок (см. Рис. 6 и 7). Рядом с ними закрепили прямоугольную алюминиевую трубку (водный уровень) 80 см длиной. После плиты ДВП утяжелили весом человеческого тела. Образовавшаяся деформация кровельного покрытия была зафиксирована штангенциркулем посредством измерения разницы между нижним краем алюминиевой трубы и кровельным покрытием.

Рис. 6 и 7. На самых мягких участках был сделан замер степени деформации посредством твердой волокнистой плиты и алюминиевой трубы (водяной уровень). На фото справа – участок с самой значительной деформацией (прим. 33 мм)

Значения показаний, снятых в указанных местах кровельного покрытия, варьировались в пределах примерно 3 мм (в зависимости от изменения веса плит ДВП). Несмотря на неточность полученных данных, они подтверждали первичные предположения экспертов относительно прочности изоляционного материала.

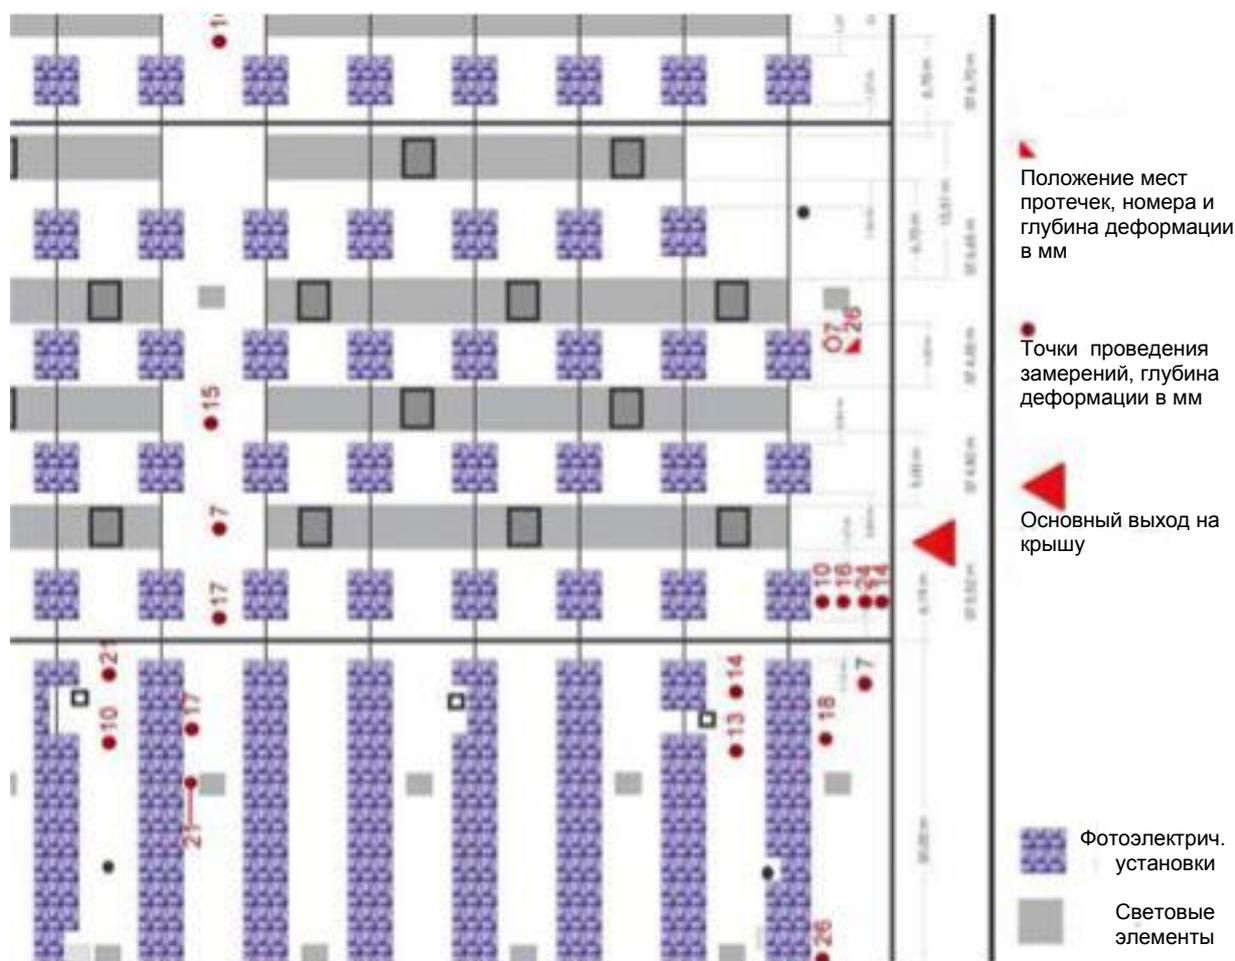
Рис. 8. План измерений мест деформации изоляционного материала

Расположение протечек и данные по деформации материала были внесены в отчет, отрывок которого представлен на Рис. 8.

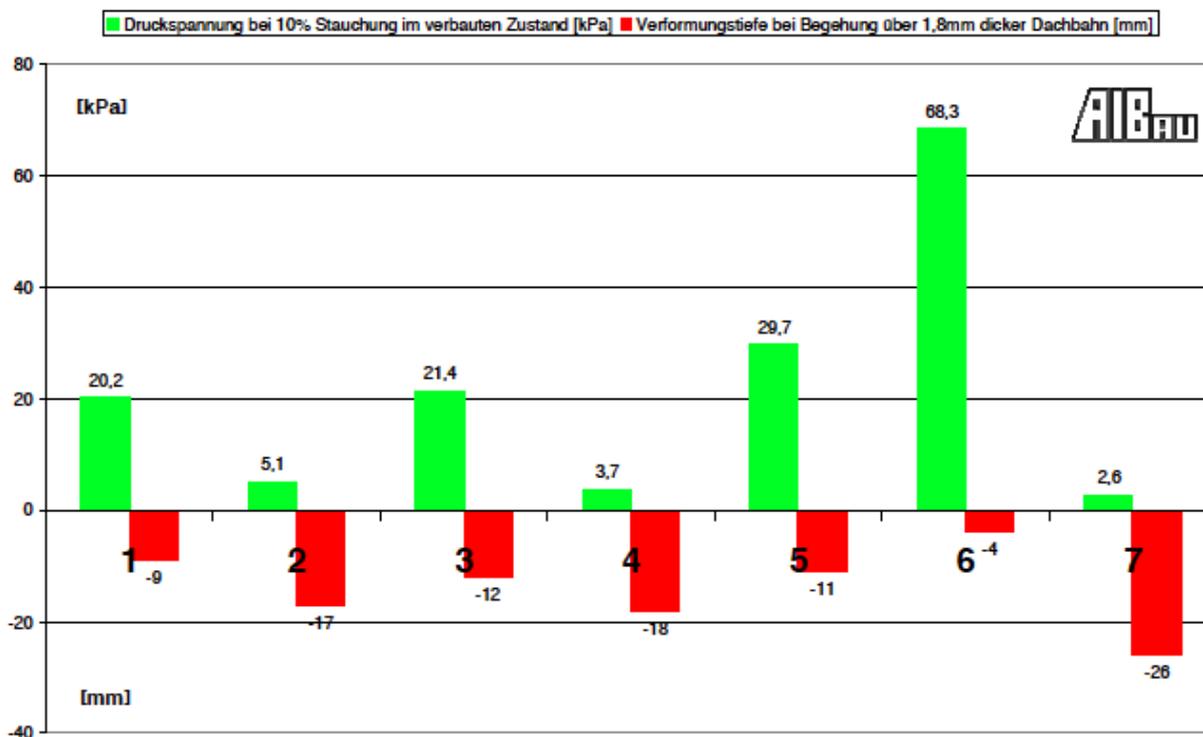
Рис. 9. Изоляционные плиты из минеральной ваты, часто подвергающиеся механическим нагрузкам: сопоставление лабораторных испытаний на прочность при сжатии 10% (зеленые показатели) и фактической деформации кровельного покрытия 1,8 мм толщиной (красные показатели).

На следующей схеме показано соотношение между показателями испытаний на прочность, установленными в лабораторных условиях (зеленые полосы, положительные значения) и фактическими показателями деформации кровельного покрытия (красные полосы, отрицательные значения):

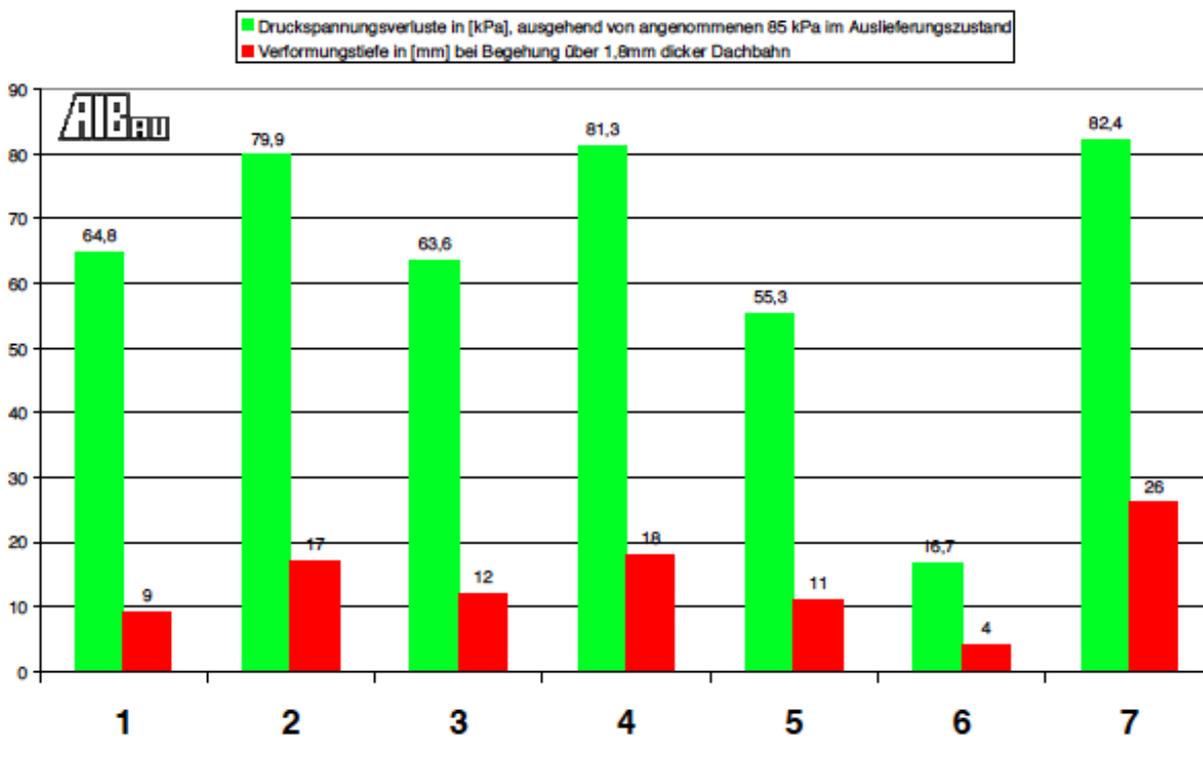
Рис. 10. Изоляционные плиты из минеральной ваты, часто подвергающиеся механическим нагрузкам: сопоставление потери прочности при сжатии 10% (зеленые показатели, в кПа) и фактической деформацией материала (красные показатели, в мм) в 7 местах.

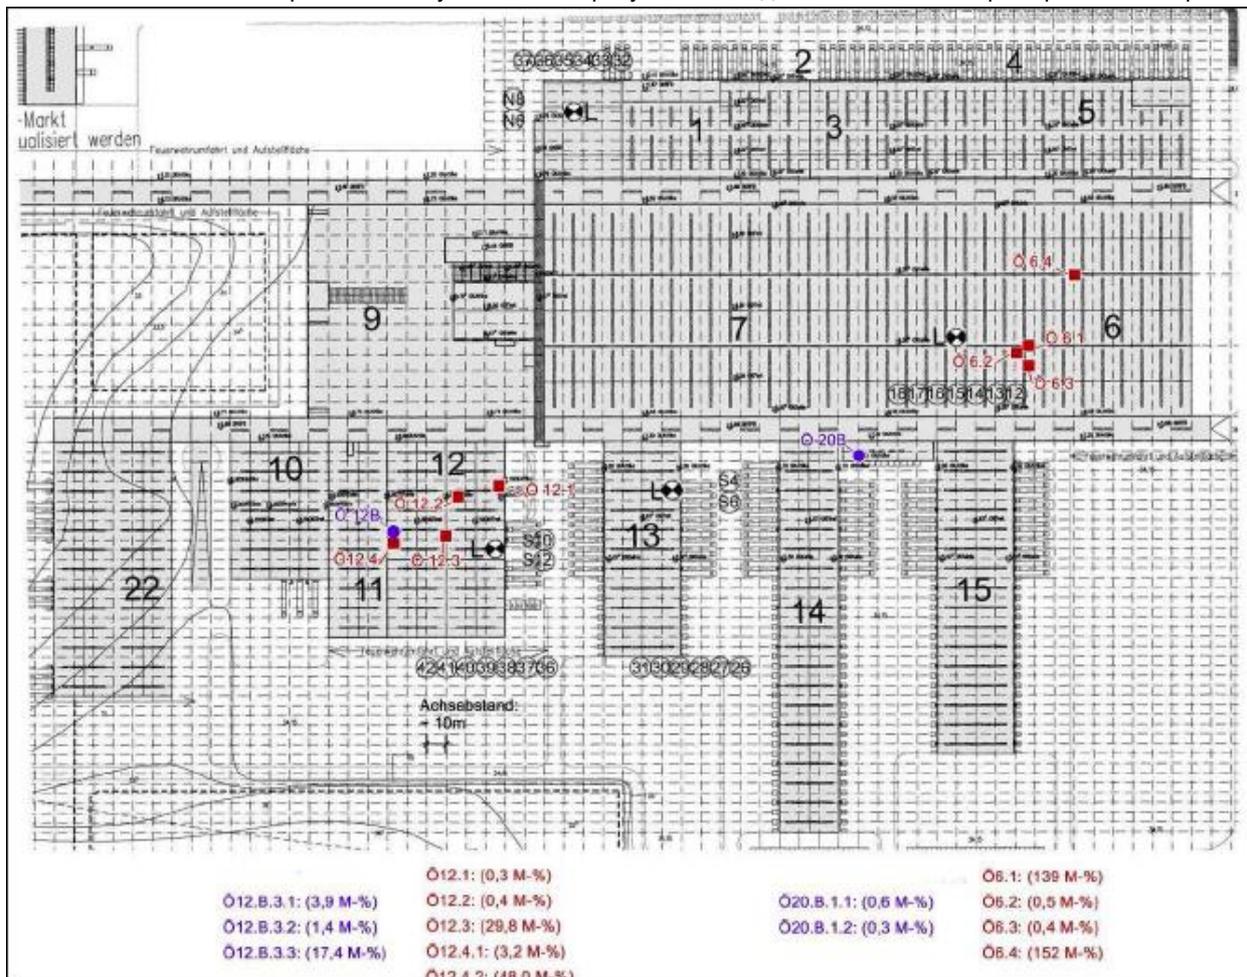
Рис. 11. План кровельного покрытия с указанием мест протечек и данными по содержанию влаги в изоляционном материале.

Одновременно с судебными разбирательствами, в 2006 году с данной кровли были сняты образцы изоляционного материала для их проверки на предмет содержание влаги. При этом были зафиксированы как сухие (содержание влаги в утеплителе 0,2-0,5 т%), так и влажные образцы с средней влажностью около 30 т%. Ввиду неоднородного распределения влаги внутри изоляционного материала на момент сбора образцов они были нарезаны по горизонтали. Так, содержание влаги в образце, снятом в солнечный летний день, в верхнем пределе составило 0,3 т%, в нижнем - 64 т%. В нижнем пределе было зафиксировано скопление воды (в углублении металлического листа, т.е. в закрепленном на нем изоляционном материале). Диапазон содержания влаги в снятом в тот же день образце составила 3 т% в верхнем пределе и 48 т% в нижнем. В данном образце было отмечено присутствие влаги, но не открытое скопление воды. Последний образец изоляционного материала был очень мягким на ощупь.

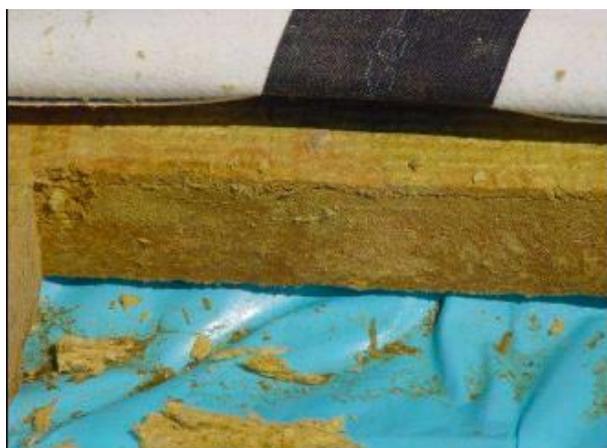
Рис. 12 и 13. Места протечек и влажный изоляционный материал, погруженный в воду на 4 мм.

В верхней части парового заслона было зафиксировано скопление воды; при этом измеренное в лаборатории содержание влаги в образцах не превышало 0,3 т% (напр. для образца 12.1). Ввиду того, что образцы были сняты летом, можно предположить, что экспертами был зафиксирован конденсат, образовавшийся в результате обратной диффузии.

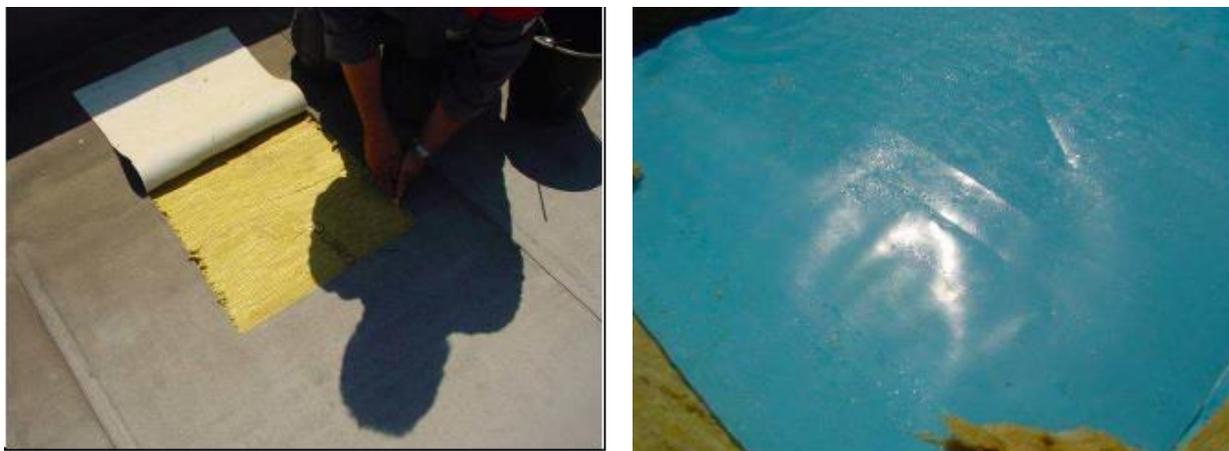
Рис. 14 и 15. Места снятия образцов и конденсат на пароизоляционной пленке

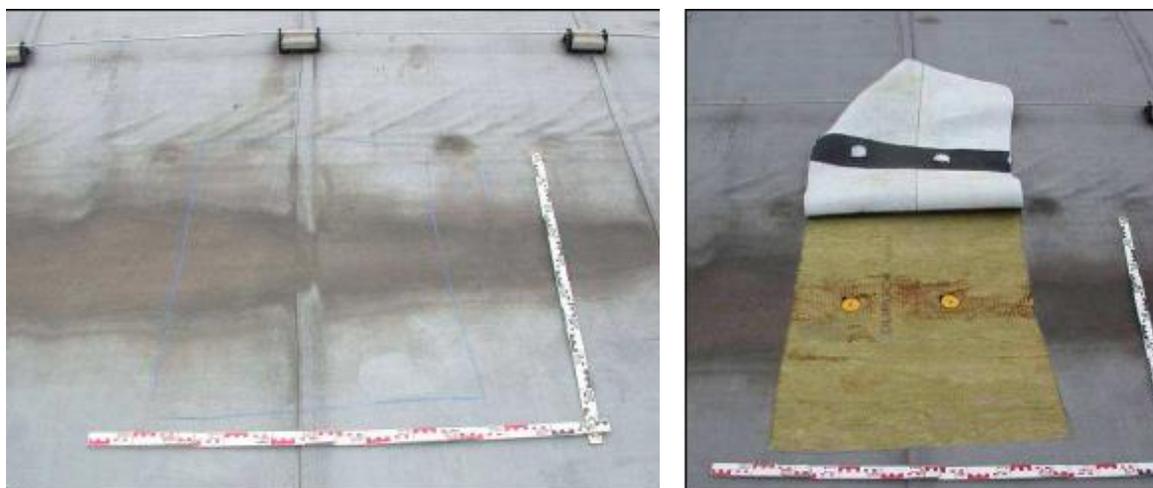
Рис. 16 и 17. Место снятия образцов в области желоба с давно скопившейся водой

Осенью были сняты образцы с другого участка кровли. Содержание влаги в них составило 139 и 152 т%; на других участках кровли были засвидетельствованы сухие фрагменты изоляционного материала с содержанием влаги от 0,4 до 0,7 т%.

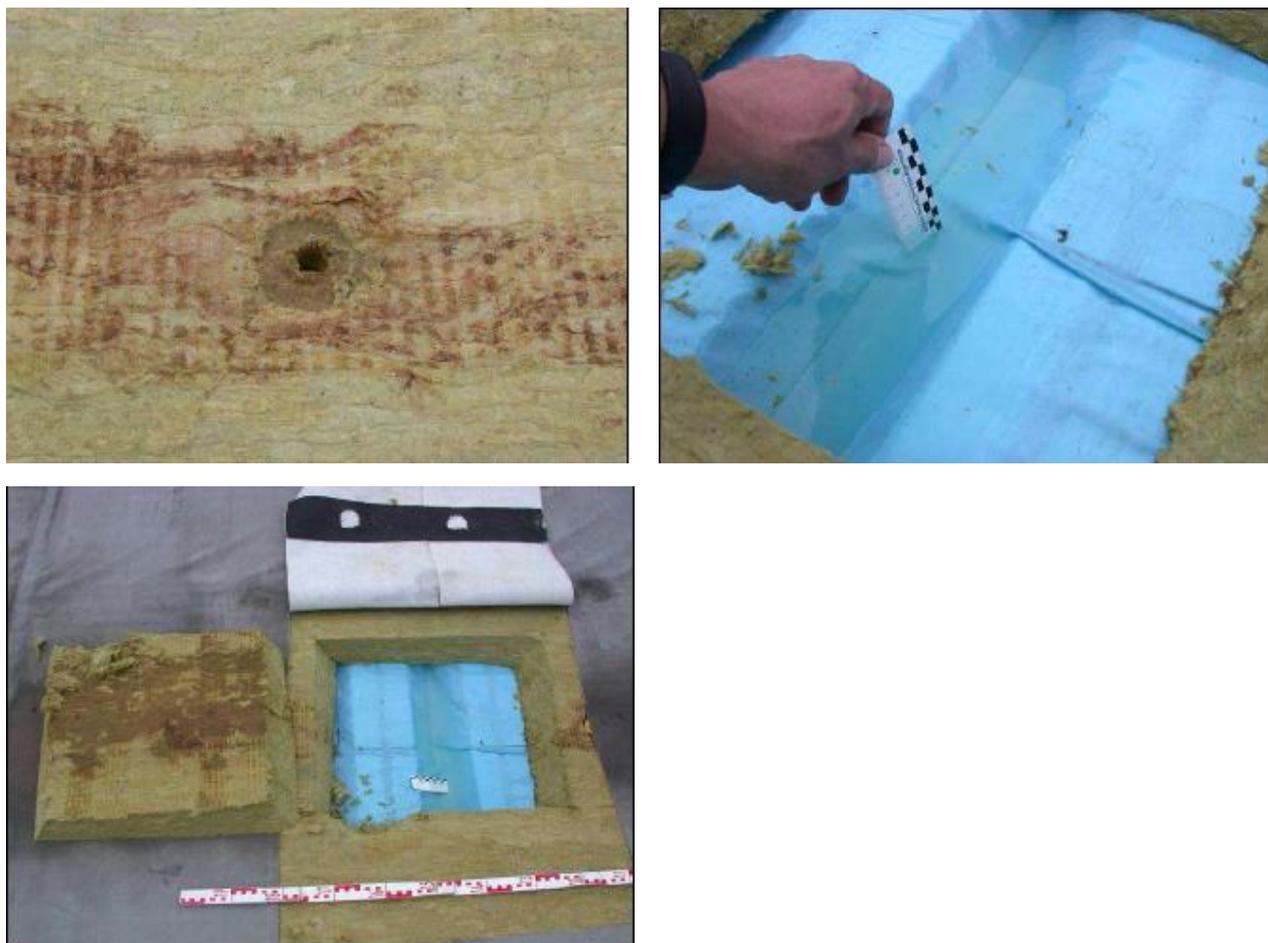
Рис. 18, 19 и 20. Подвергшиеся сильному воздействию влаги образцы изоляционного материала в углублении со стоячей водой

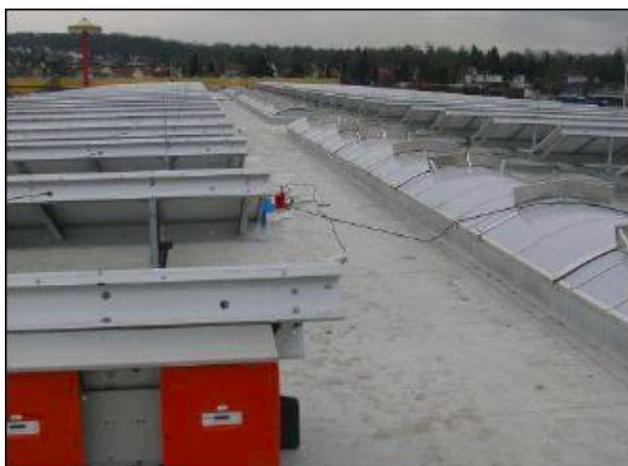
Рис. 21. Кровельное покрытие со световыми установками и солнечными фотоэлектрическими установками.

Крыша производственного цеха была построена в 2010 году. Сначала на двустороннем скате плоской кровли был установлен световой проем, затем на кровельной поверхности были закреплены солнечные фотоэлектрические установки. Эти элементы были установлены на конструкции, уплотненная опора которой сообщается с кровельной конструкцией.

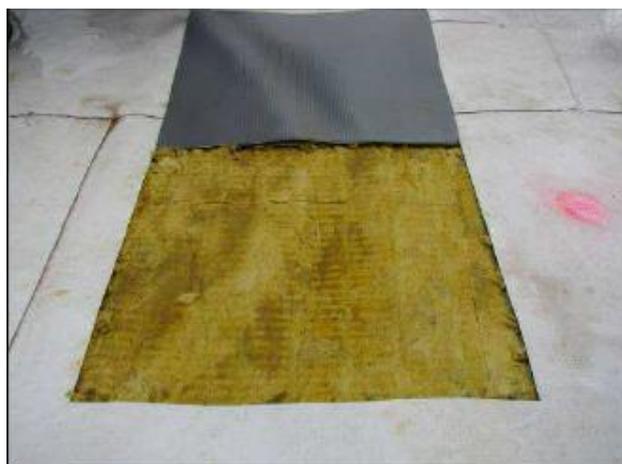
Рис. 22. Место протечки 3 и в основном сухой изоляционный материал (воздействию влаги подверглась верхняя поверхность)

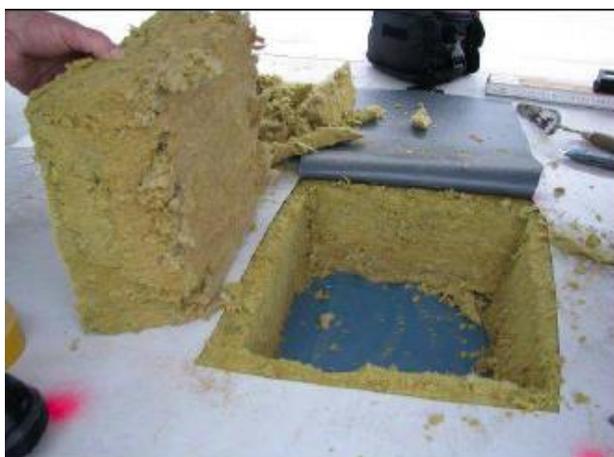
Рис. 23. Образец 1 с высокой прочностью (устойчивостью к нагрузкам)

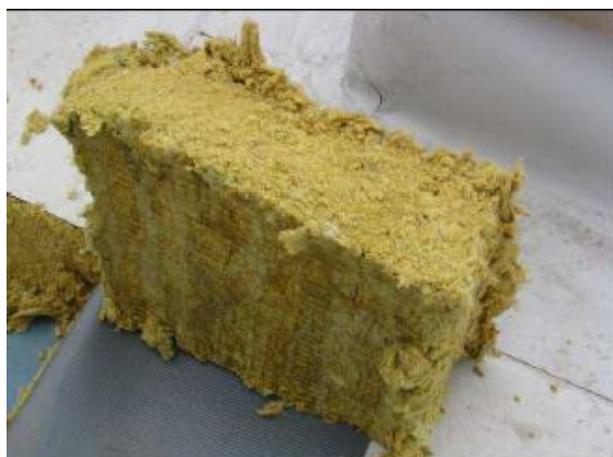
Рис. 24. Образец 5 со сниженной прочностью (устойчивостью к нагрузкам)

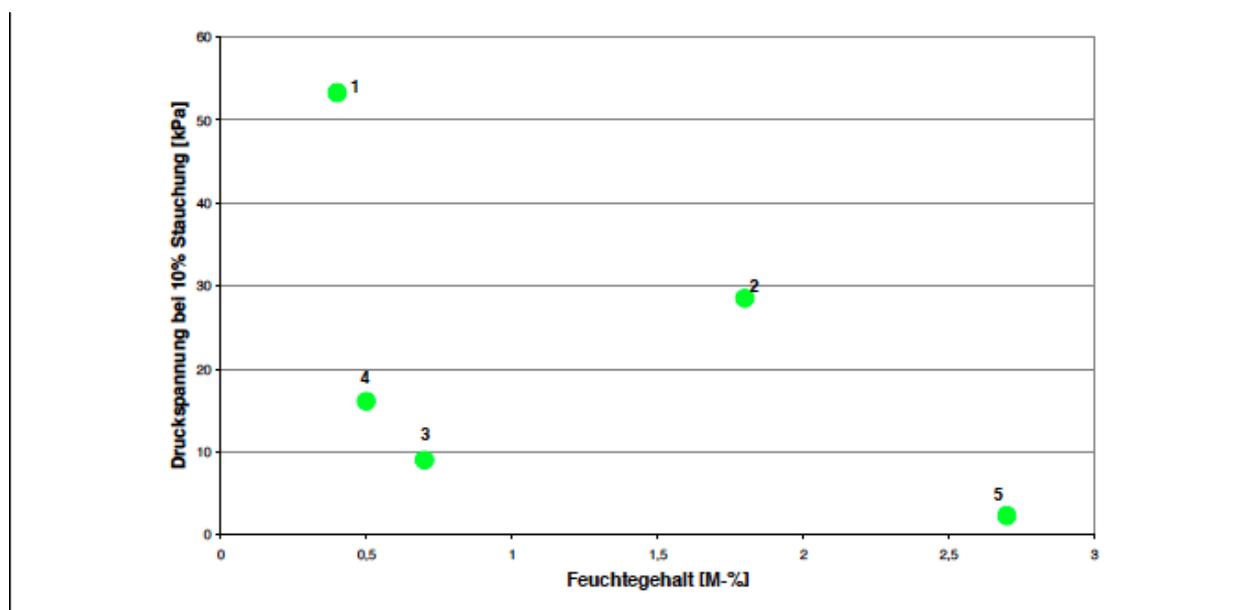
Рис. 26. Содержание влаги (m%) и показатели прочности минераловатных материалов с Объекта 4 при сжатии 10% (в кПа)

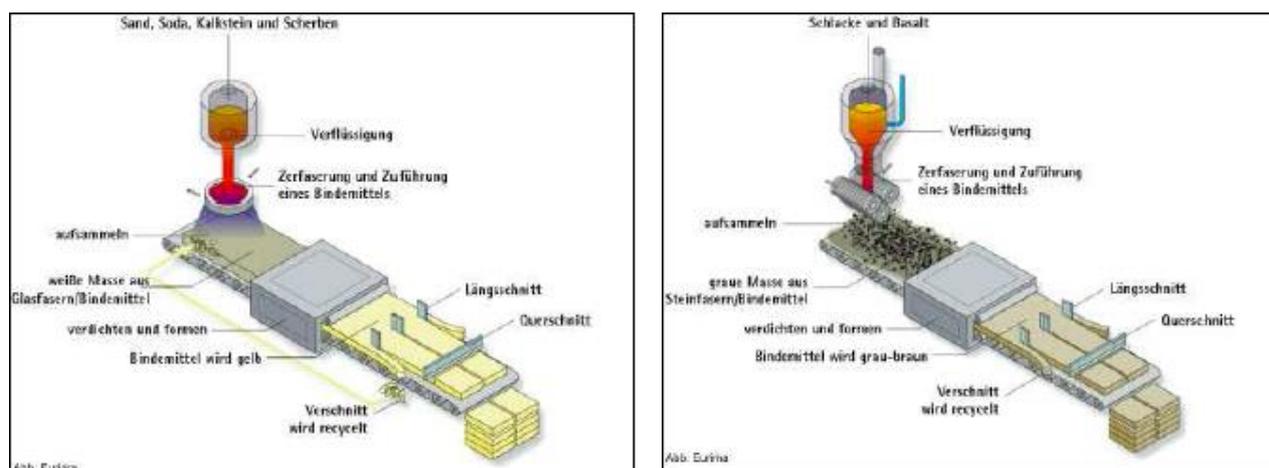
Рис. 27 и 28. Схематическое представление процесса производства стекловаты (слева) и каменной минеральной ваты (справа). Источник: www.fmi-mineralwolle.de/Produkte

На следующей стадии производства жидкому каменному расплаву придается волокнистая форма. В материал добавляются связующие вещества и пропиточное масло, что обеспечивает надежность и водоотталкивающие свойства готовой продукции. Затем каменная вата вновь нагревается до примерно 200°C, чтобы скрепить связующие вещества и стабилизировать свойства материала».

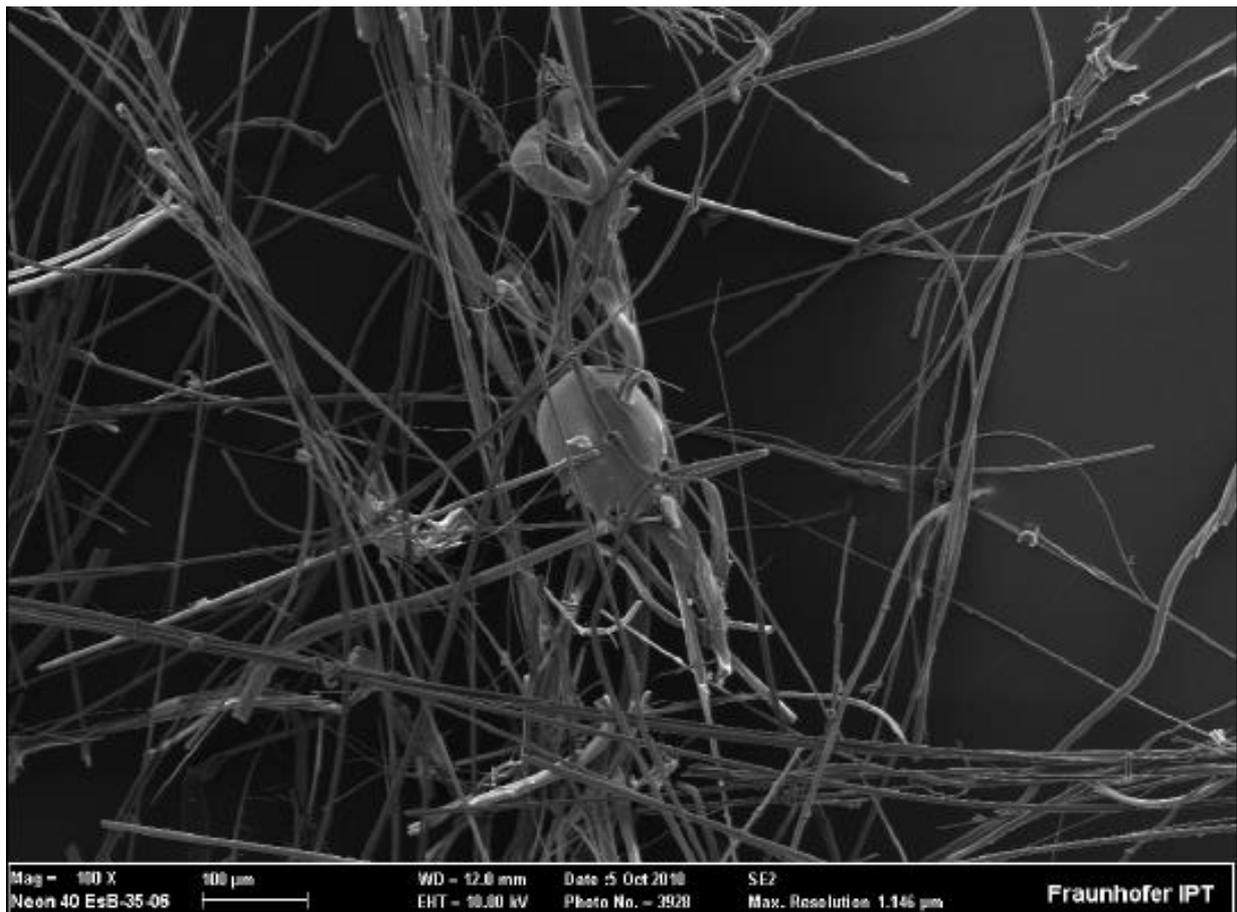
Рис. 29. Растрово-электронная микрофотография образца минеральной ваты, подвергнутого воздействию влаги, увеличение в 100 раз

«При непредвиденном испарении воды волокна материала охлаждаются и принимают стекловидную форму. Параллельно с разрушением связующего материала выделяются либо высококипящие минеральные масла, силиконовые масла, смолы, водномасляные эмульсии или Комбинированные смолы в качестве гидрофобизирующих, пылесвязывающих или смазывающих веществ. Они образуются на слоях волокон в виде пленки в несколько нанометров толщиной и влияют на водоотталкивающие свойства каждого отдельного волокна». [Klose 1993]

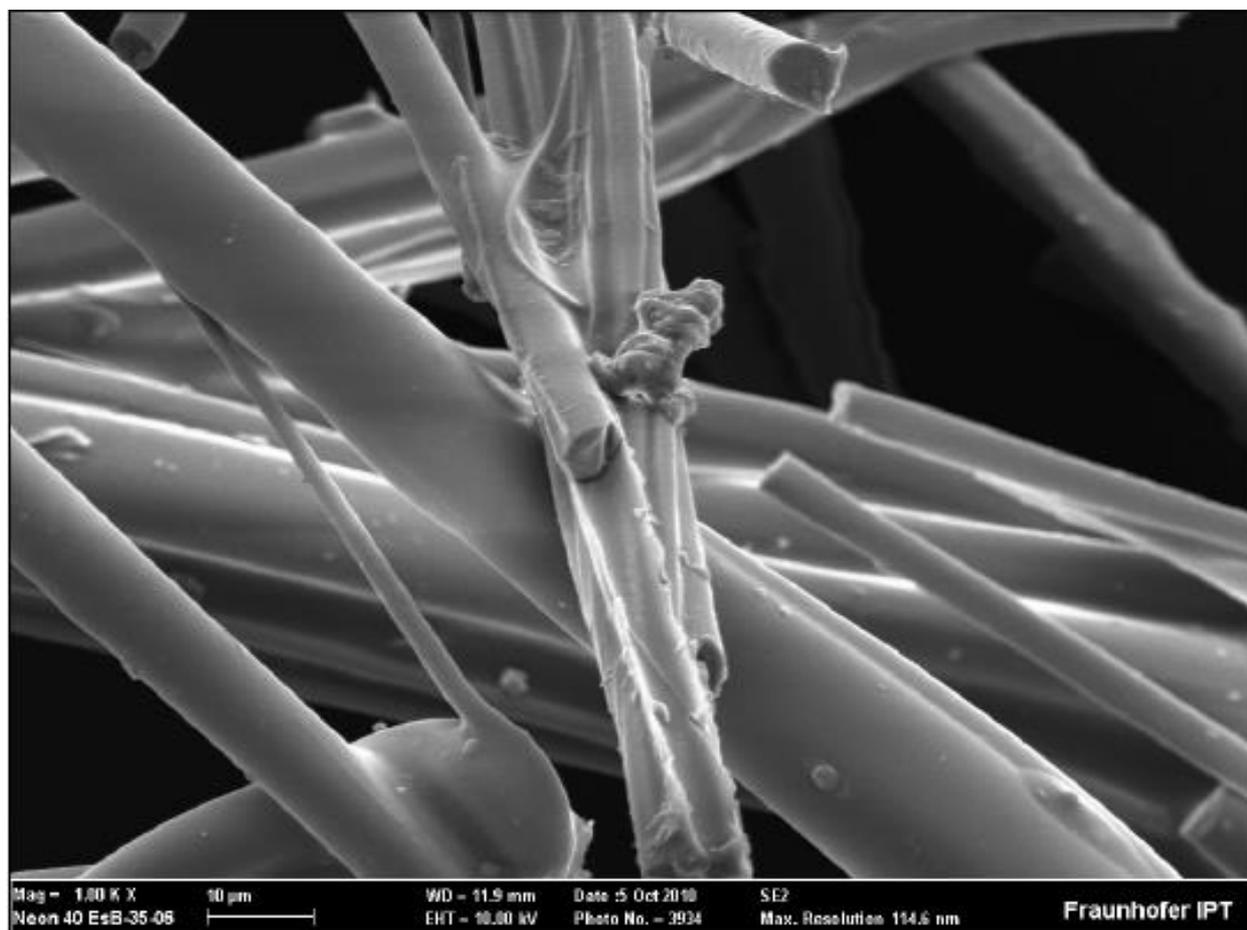
Рис. 30. Растрово-электронная минифотография образца минеральной ваты, подвергнутого воздействию влаги, увеличение в 1 000 раз

«Соединения смола-стекло крайне чувствительны к воздействиям воды (пара)». [Klose 1995]

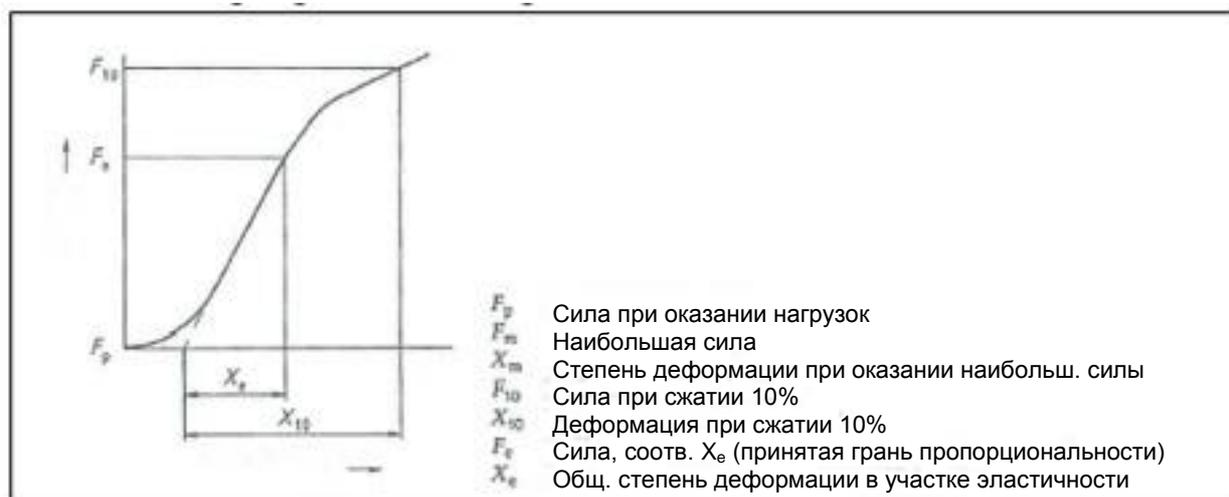
Рис. 33. Пример графика сила-деформация; фрагмент Рис. 1 стандарта DIN EN 826: 1996-05

Испытания должны проводиться в соответствии со стандартом [DIN EN 826: 1996-05] на примере образцов заводского производства 200 x 200 мм толщиной. В рамках испытания изоляционный материал подвергается максимально продолжительному сжатию между двумя параллельными плитами до тех пор, пока не будет достигнуто сжатие 10%. Необходимо измерить вызванное при этом напряжение в материале. Процесс повышения нагрузки и вызываемые при этом деформации материала должны фиксироваться на кривой сила-деформация. Деформация в пределах 10% определяется на основе "точки нулевой деформации", фиксируемой на соответствующем графике. Ниже представлен пример графика, демонстрирующего деформации изоляционного материала.

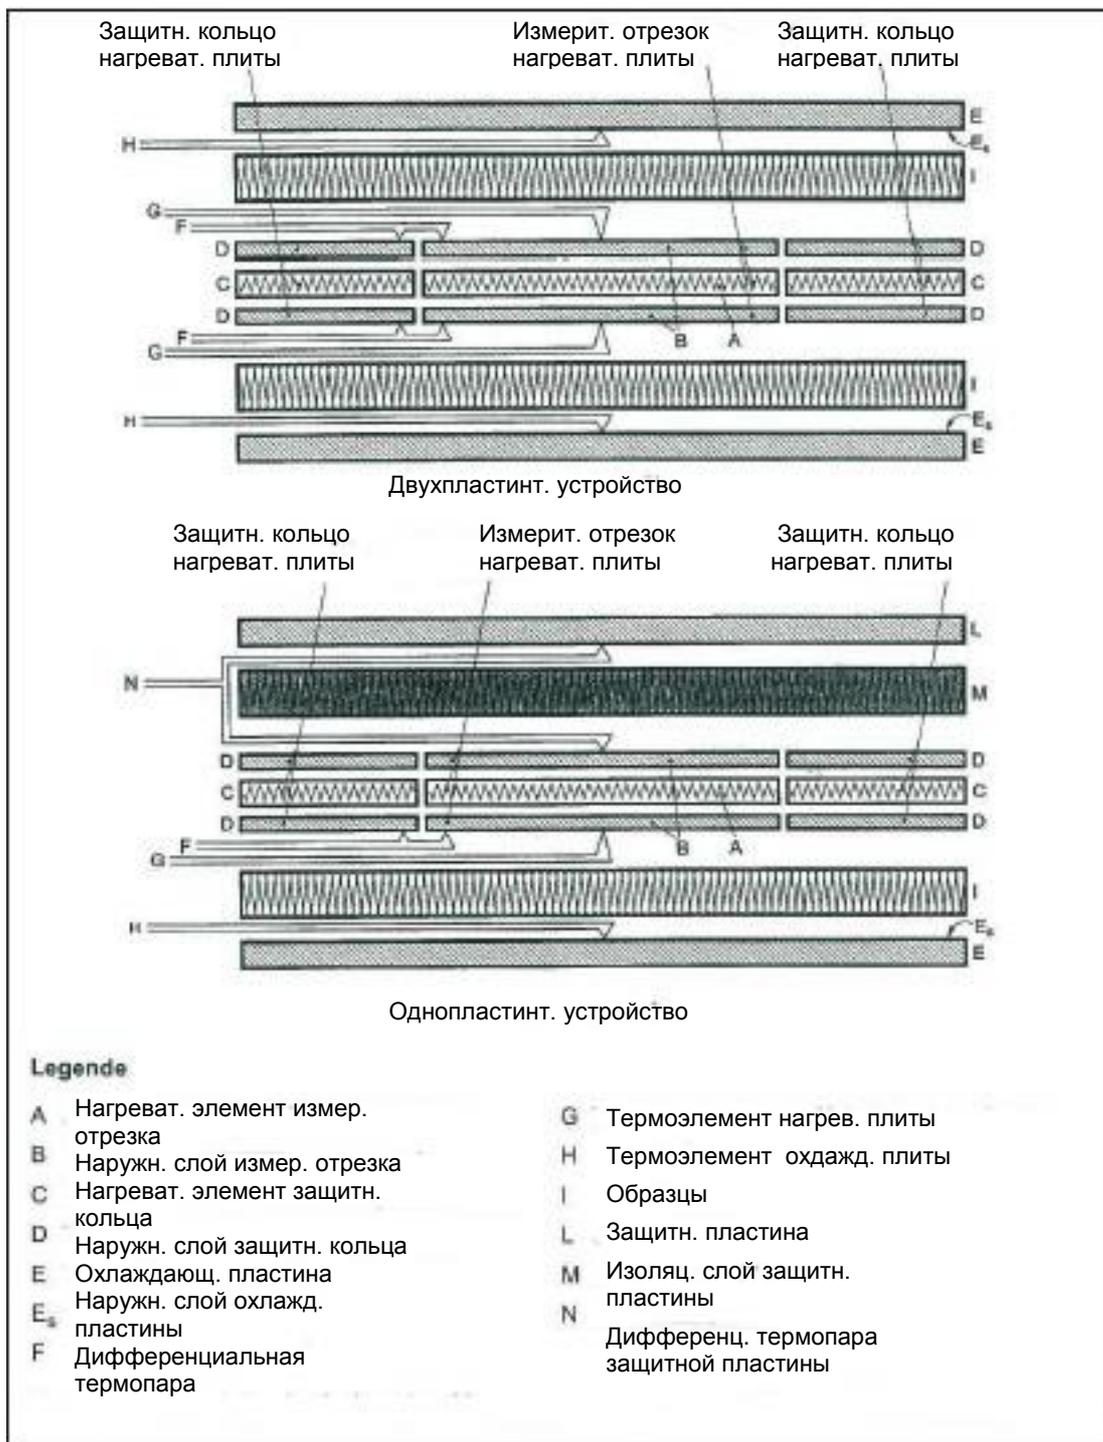
Рис. 34. Илл. 1 стандарта DIN EN 12667: Общие характеристики двухпластинчатого устройства и однопластинчатого устройства

При использовании пластинчатого устройства (двухпластинчатое устройство) две почти идентичные изоляционные плиты крепятся по двум сторонам нагревательной пластины или между двумя охлаждающими пластинами (или между нагревательной и охлаждающей пластинами). После установки стационарного режима измеряется потребляемая мощность измерительной пластины.

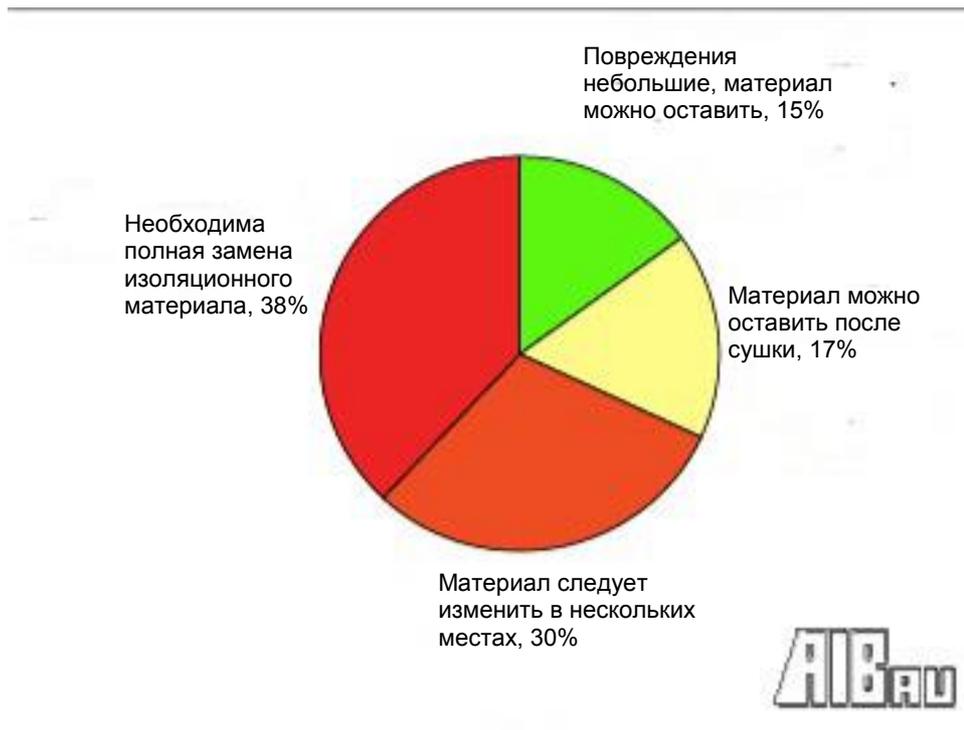
Рис. 38. Соотношение рекомендаций экспертов относительно необходимости замены или продолжения эксплуатации влажного изоляционного материала

Если разделить рекомендации экспертов по проведению восстановительных работ на категории, то их соотношение будет выглядеть следующим образом:

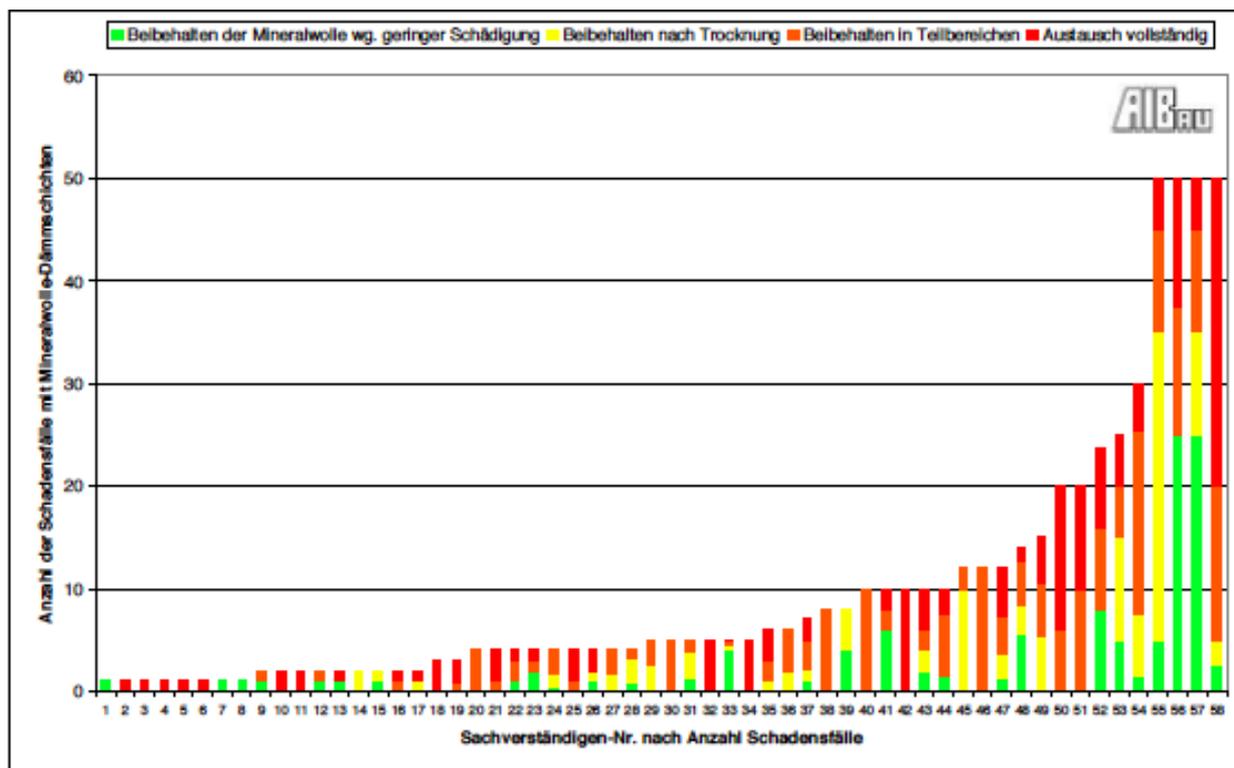
Рис. 39. Различия в рекомендациях экспертов в зависимости от кол-ва случаев наступления ущерба: 1) повреждение небольшое, материал можно оставить (зеленый), 2) материал можно оставить после сушки (желтый), 3) материал можно оставить лишь частично (оранжевый), материал необходимо заменить (красный)

У специалистов зачастую отмечались противоположные мнения относительно плана действий в случае возникновения ущерба; как правило, эксперты предлагали сразу несколько решений данного вопроса. На данном графике показано, какие рекомендации были сделаны отдельными экспертами по выше рассмотренным случаям из практики:

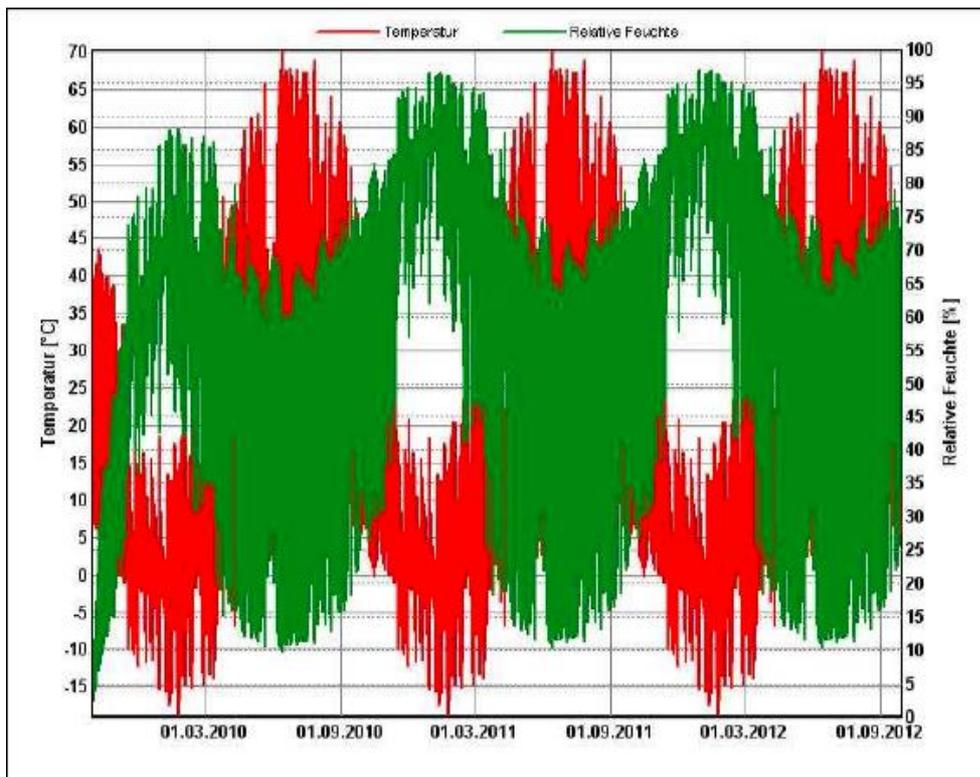
Рис. 41. Температура (красным) и относительная влажность (зеленым) непосредственно под кровельным покрытием; сухой изоляционный материал

Для сухих изоляционных материалов из минеральной ваты, уже находящихся в эксплуатации, были получены следующие температурные показатели (красным) и показатели содержания влаги (зеленым) (значения, полученные непосредственно под кровельным покрытием):

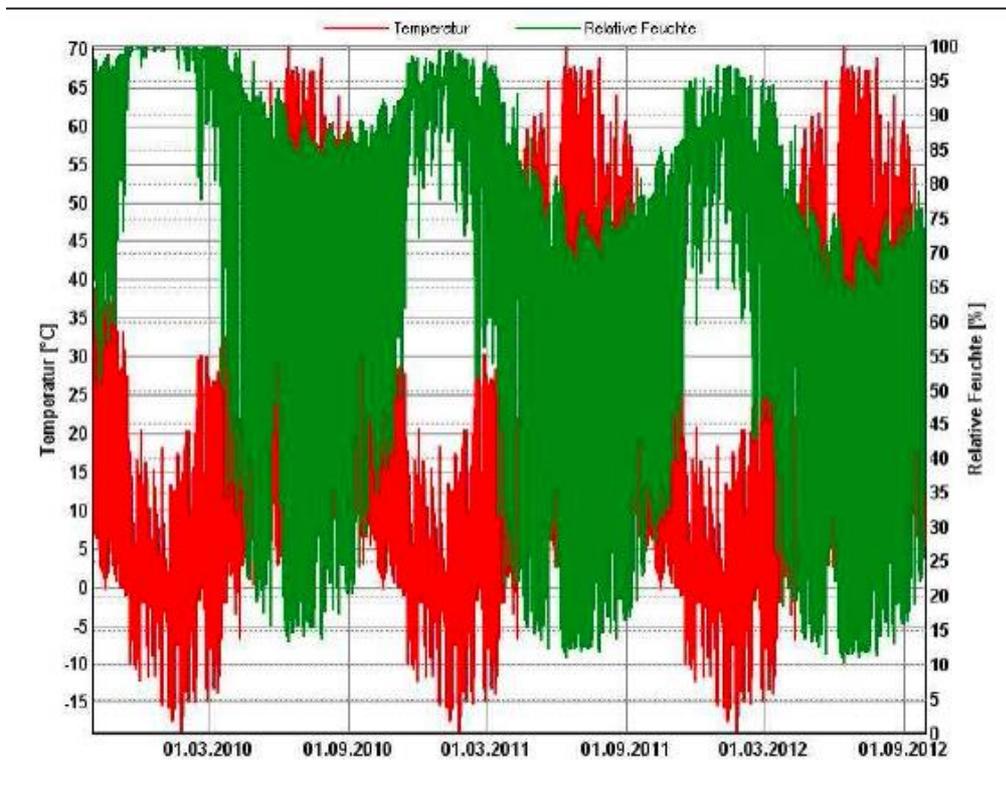
Рис. 42. Температура (красным) и относительная влажность (зеленым) непосредственно под кровельным покрытием (0,0017 м); изоляционный материал с содержанием влаги 1,5 m%

При содержании влаги 1,5 т% (соответствует 210 г/м²) можно говорить об образовании конденсата под кровельным покрытием только в течение первого зимнего сезона. После этого влажность воздуха под покрытием не превышает 100%, т.к. гидроизоляционная мембрана на основе ПВХ-П кровельного предотвращает проникновение большого количества влаги.
