**Изменения состояния изоляционных
материалов из минеральной ваты в результате
воздействия влаги на примере плоской кровли**

ААХЕНСКИЙ ИНСТИТУТ СТРОИТЕЛЬНЫХ БРАКОВ И
ПРИКЛАДНОЙ СТРОИТЕЛЬНОЙ ФИЗИКИ
ПРОФ., Д-Р ТЕХН. НАУК РАЙНЕР ОСВАЛЬД (RAINER OSWALD), ДИПЛ.
ИНЖЕНЕР ГЮНТЕР ДАМЕН (GUNTER DAMMEN)

Заключительный доклад, май 2012 года

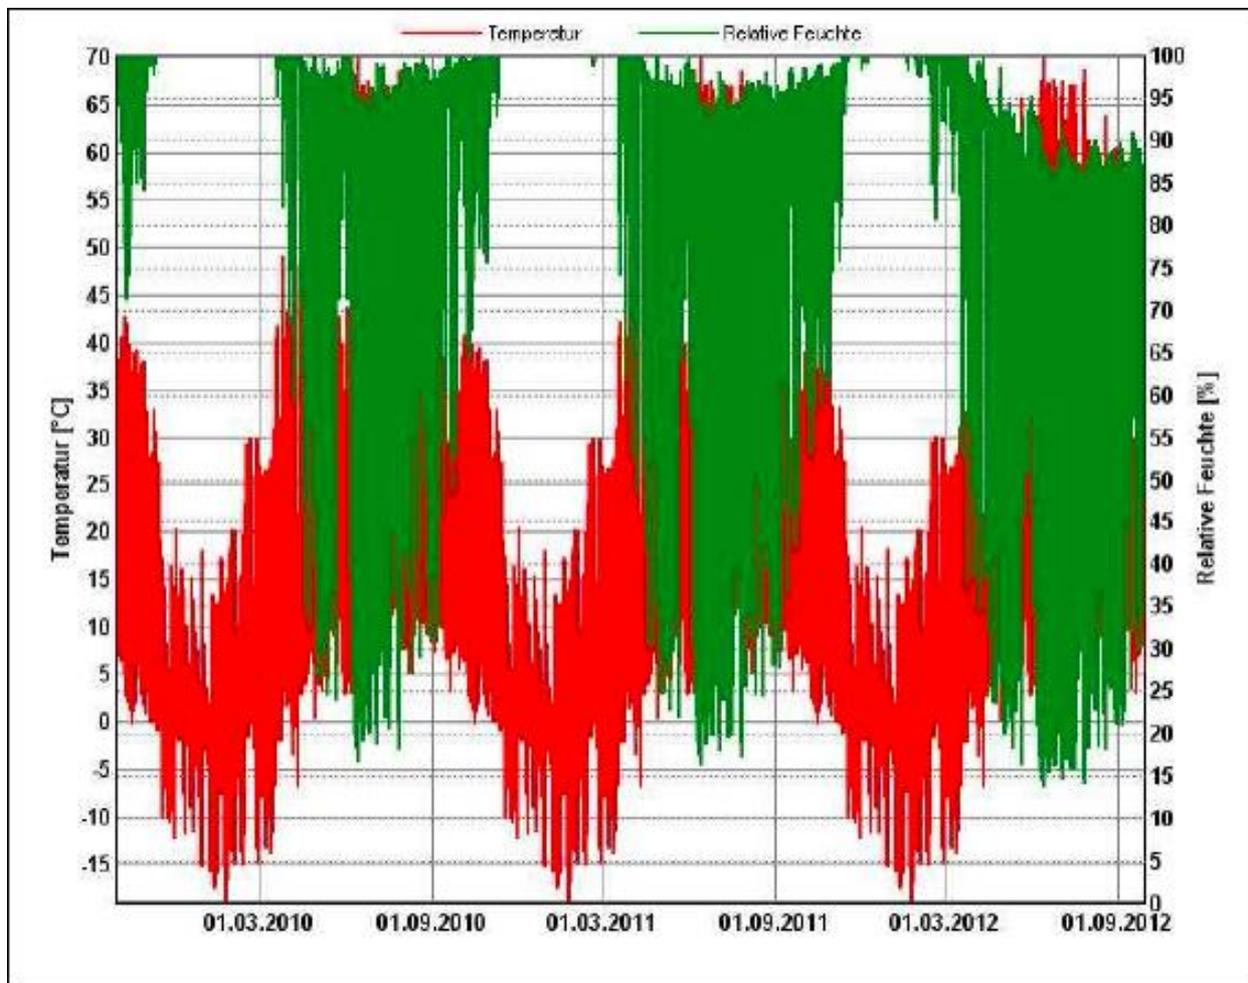
Рис. 43. Температура и относительная влажность непосредственно под кровельным покрытием; изоляционный материал с содержанием влаги 5 т%

При содержании влаги 5 т% можно говорить о долгосрочном образовании конденсата под кровельным покрытием. Эта тенденция проявляется еще отчетливее при более высоком содержании воды (10 или 50 т%). Как видно из следующих графиков, продолжительность образования конденсата под кровельным покрытием значительно возрастает. (Зеленая кривая содержания влаги в течение более длительного периода времени полностью совпадает с кривой 100 т% и с кривой 50 т% после более полугода).

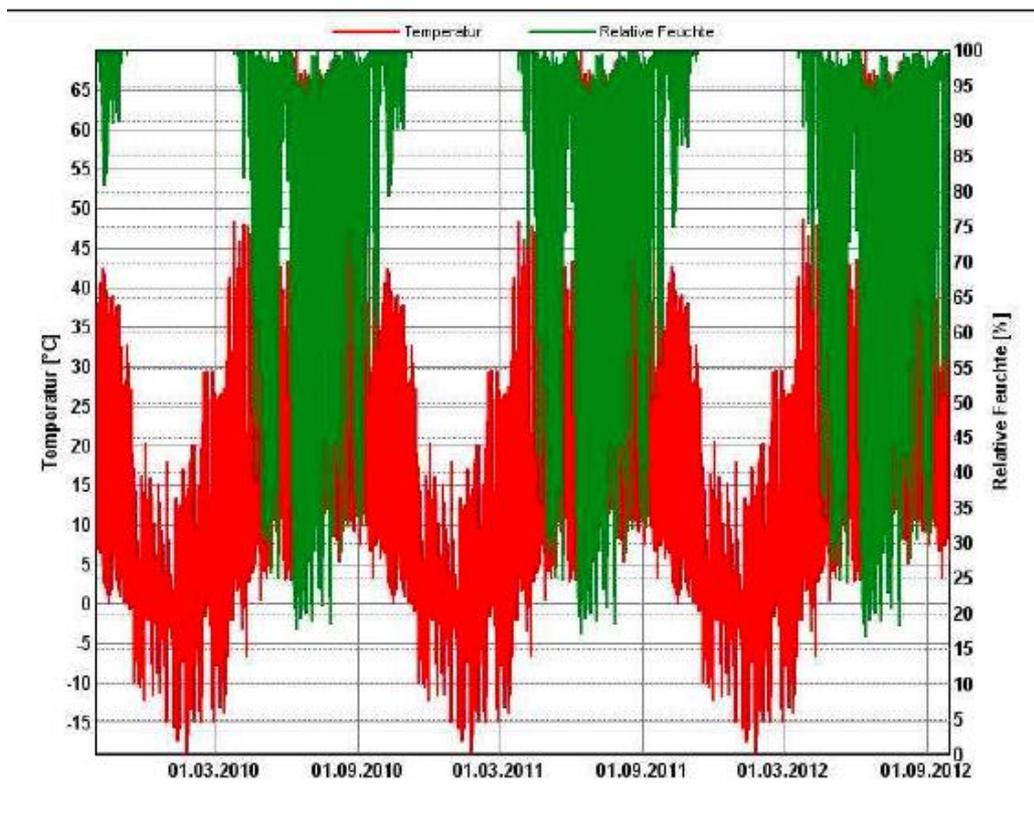
Рис. 44. Температура и относительная влажность непосредственно под кровельным покрытием; изоляционный материал с содержанием влаги 10 т%

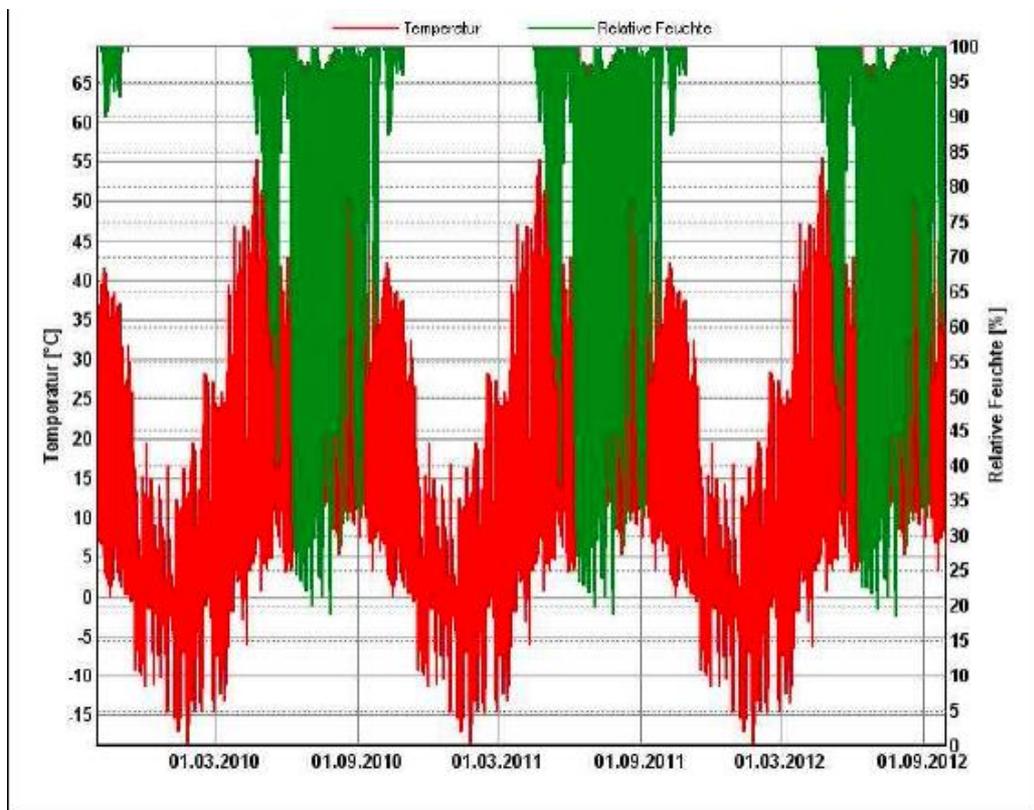
Рис. 45. Температура и относительная влажность непосредственно под кровельным покрытием; изоляционный материал с содержанием влаги 50 т%

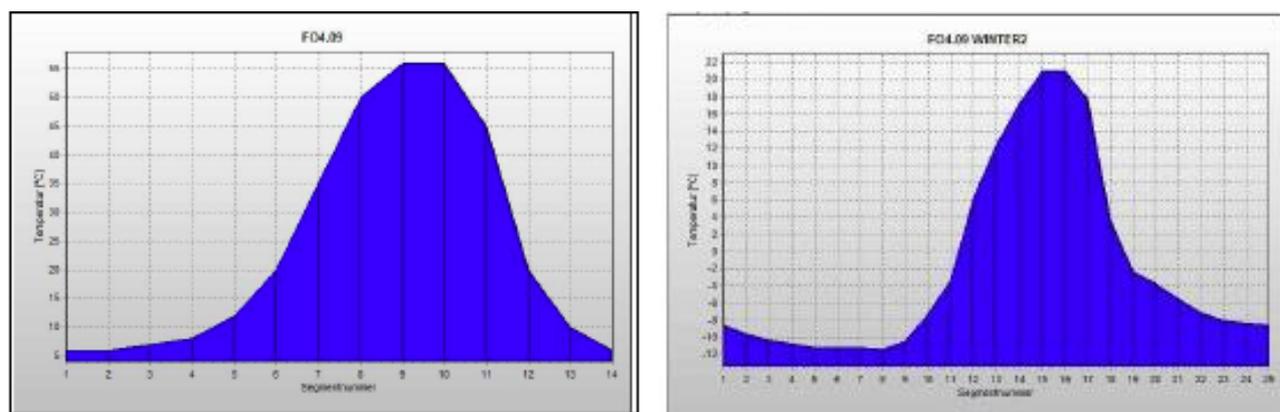
Рис. 46. Суточный ход температуры в условиях воссоздания летнего (слева) и зимнего (справа) температурных циклов

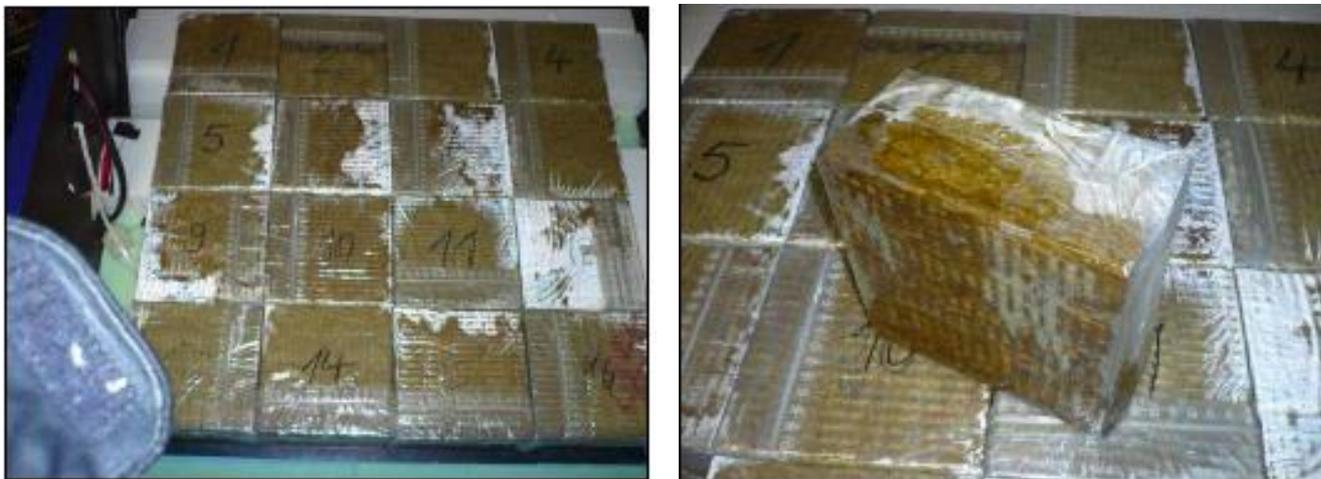
Рис. 47. Образцы, подготовленные для испытаний в условиях температурных перепадов. Наполненные водой образцы были закреплены в пластинчатом устройстве, где они подвергались температурным перепадам в течение 10 дней. Данной процедурой предполагалось воссоздать реальные условия, в которых влага распределяется по изоляционному материалу. В реальных условиях через образовавшуюся протечку вода проникает на барьерный паровой заслон, т.е. на нижнюю поверхность изоляционного материала. Лабораторные испытания помогают воссоздать данную ситуацию на практике: влагопередача от теплой (20°C) к холодной (5°C) стороне приводит к образованию "водного резервуара" в нижней части изоляционного материала, в основном на холодной стороне. При повышении содержания влаги в этой части, как правило, происходит образование конденсата; данный процесс можно вычислить на основе приведенных выше расчетов WUFI. Летом также образуется влагопередача от горячей верхней поверхности (55°C) изоляционного материала к "холодной" (20°C) нижней.

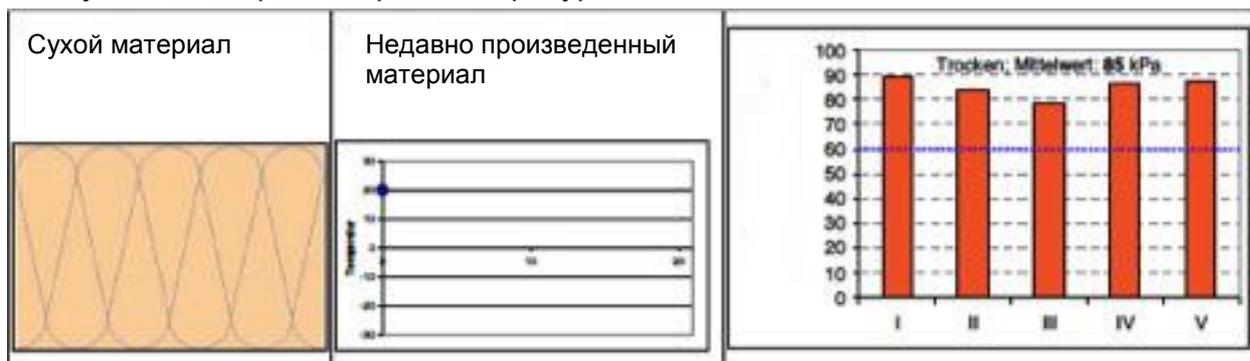
Рис. 48. Испытание на прочность (устойчивость к нагрузкам) при сжатии 10% недавно произведенного материала, 85 кПа (5 образцов)

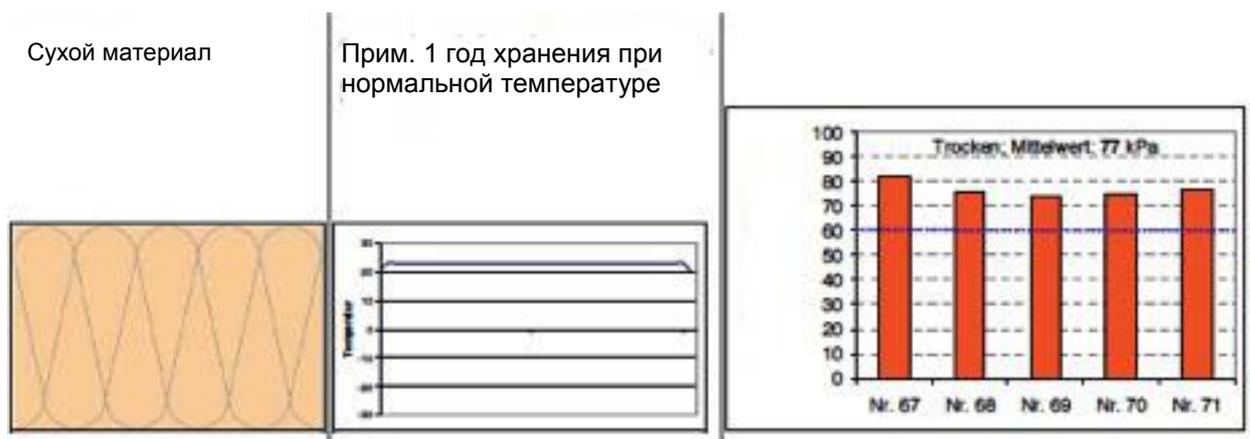
Рис. 49. Испытание на прочность (устойчивость к нагрузкам) при сжатии 10% после хранения при комнатной температуре в течение 1 года, 77 кПа (5 образцов)

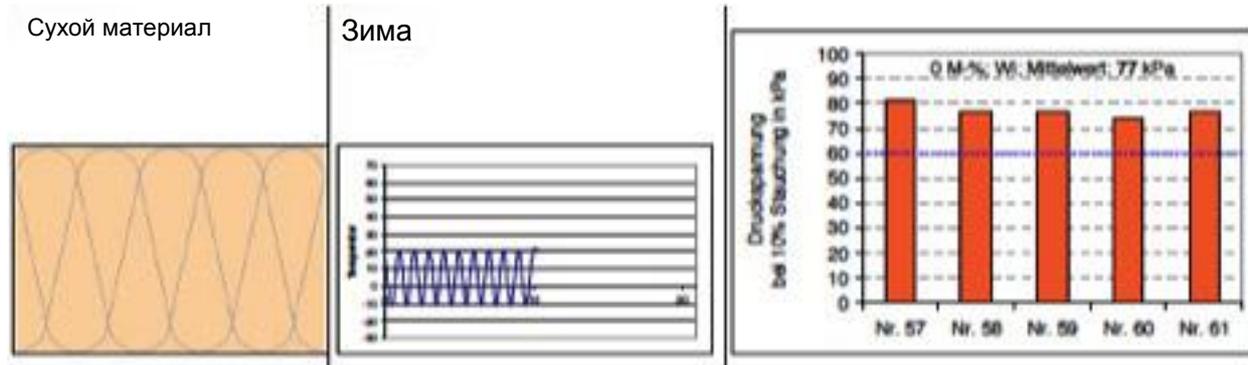
Рис. 50. Испытание на прочность (устойчивость к нагрузкам) при сжатии 10% сухих образцов после 10 дней испытаний в условиях зимнего климата, 77 кПа (5 образцов)

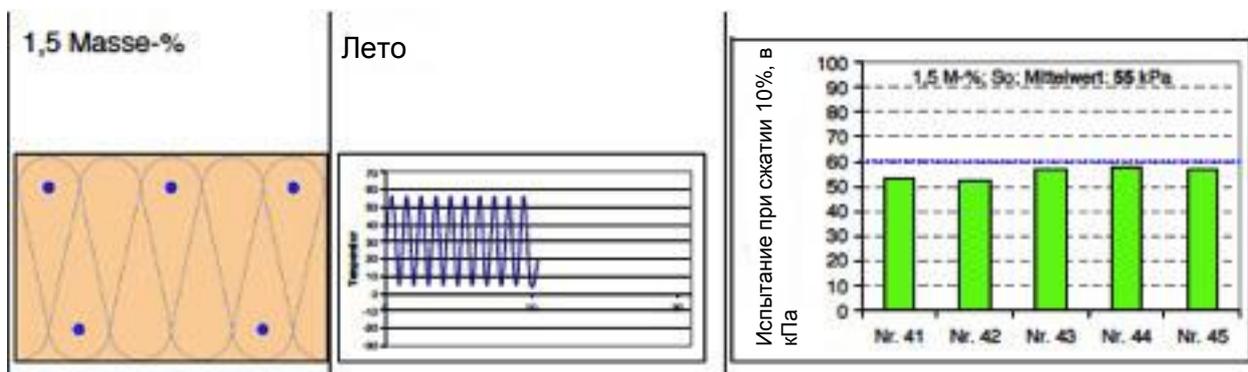
Рис. 51. Проверка на устойчивость к нагрузкам при сжатии 10% и содержании влаги 1,5 m% после 10 дней в условиях летнего климата, 55 кПа (5 образцов)

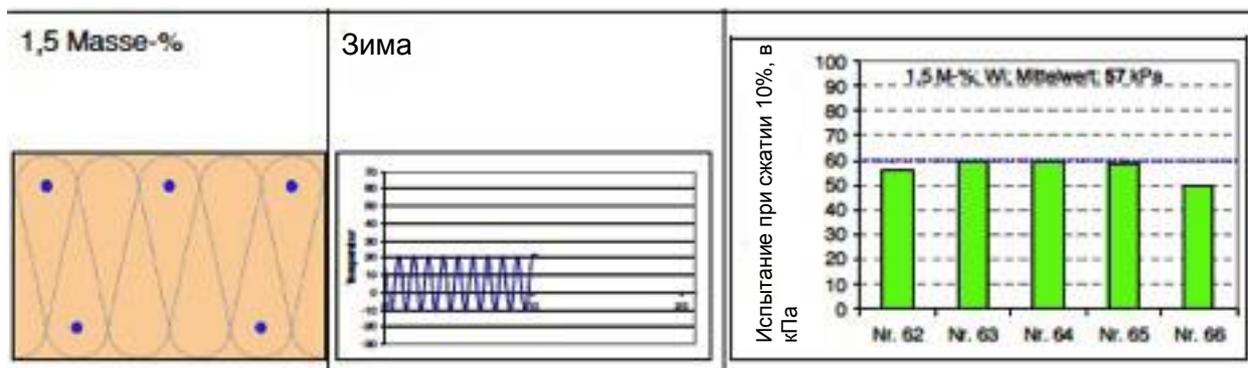
Рис. 52. Проверка на устойчивость к нагрузкам при сжатии 10% и содержании влаги 1,5 m% после 10 дней в условиях зимнего климата, 57 кПа (5 образцов)

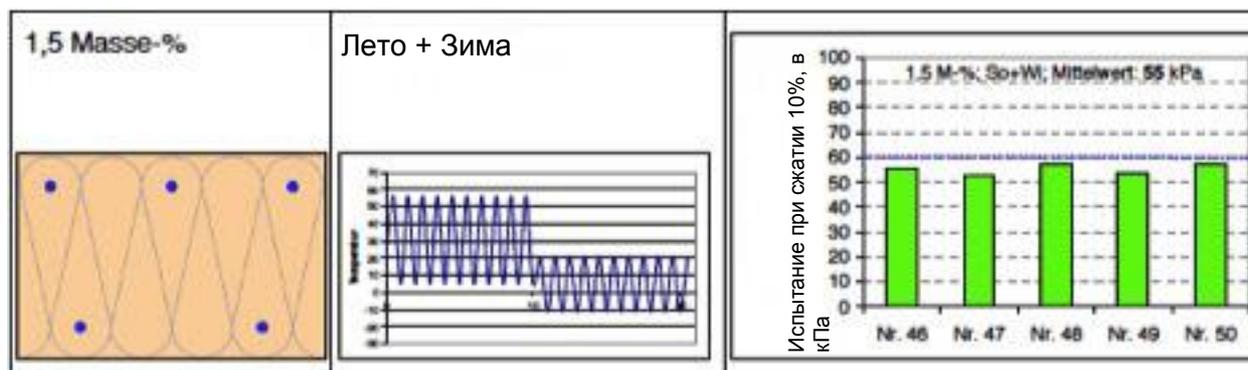
Рис. 53. Проверка на устойчивость к нагрузкам при сжатии 10% и содержании влаги 1,5 т% после 10 дней в условиях летнего климата и 10 дней в условиях зимнего климата, 55 кПа (5 образцов)

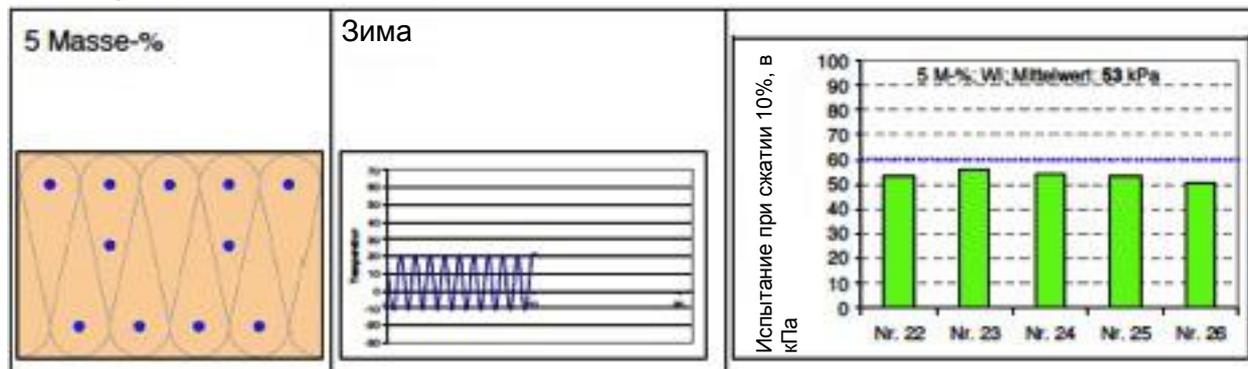
Рис. 54. Проверка на устойчивость к нагрузкам при сжатии 10% и содержании влаги 5 т% после 10 дней в условиях зимнего климата, 53 кПа (5 образцов)

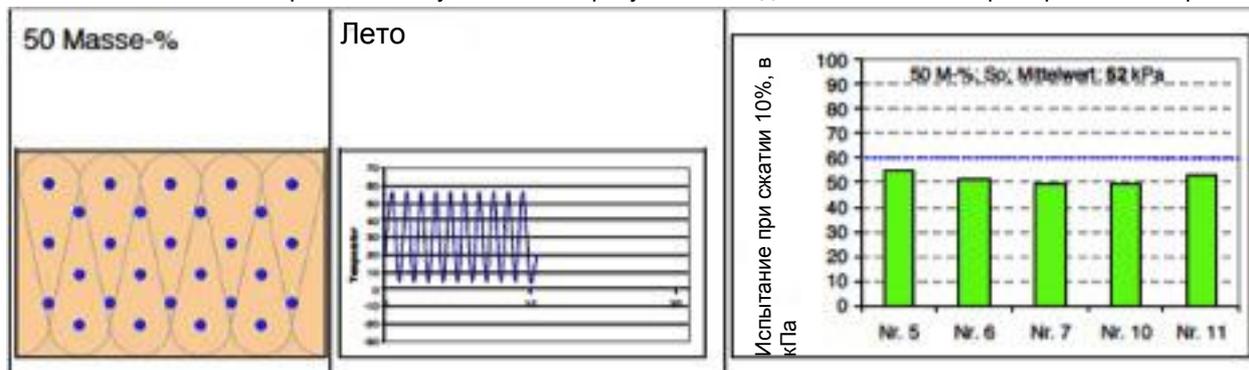
Рис. 55. Проверка на устойчивость к нагрузкам при сжатии 10% и содержании влаги 50 m% после 10 дней в условиях летнего климата, 52 кПа (5 образцов)

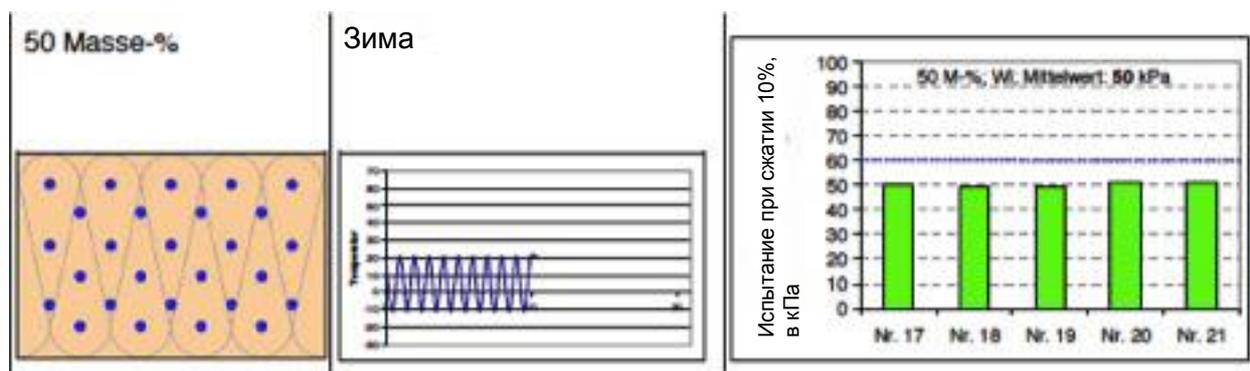
Рис. 56. Проверка на устойчивость к нагрузкам при сжатии 10% и содержании влаги 50 m% после 10 дней в условиях зимнего климата, 50 кПа (5 образцов)

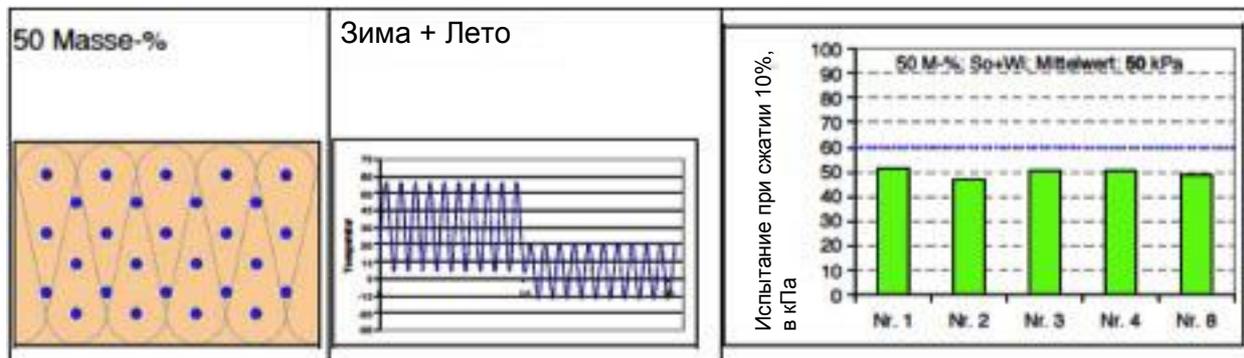
Рис. 57. Проверка на устойчивость к нагрузкам при сжатии 10% и содержании влаги 50 m% после 10 дней в условиях летнего климата и 10 дней в условиях зимнего климата, 50 кПа (5 образцов)

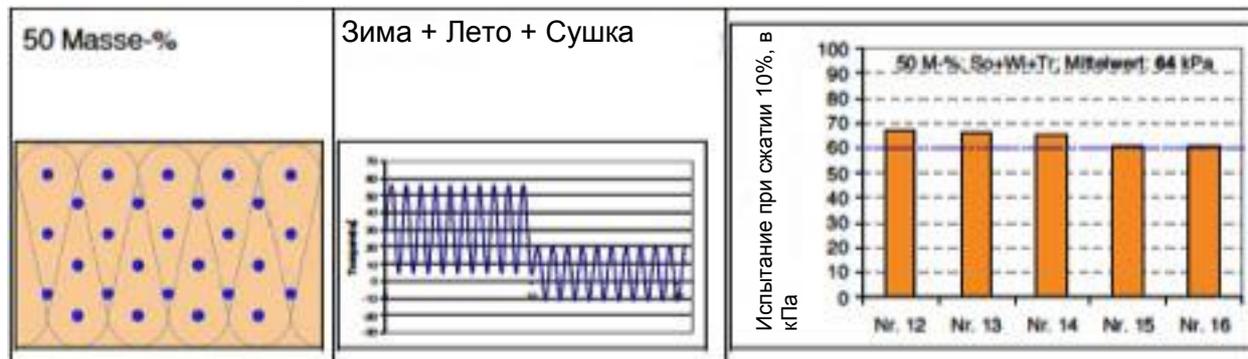
Рис. 58. Проверка на устойчивость к нагрузкам при сжатии 10% и содержании влаги 50 т% после 10 дней в условиях летнего климата и 10 дней в условиях зимнего климата, 64 кПа (5 образцов)

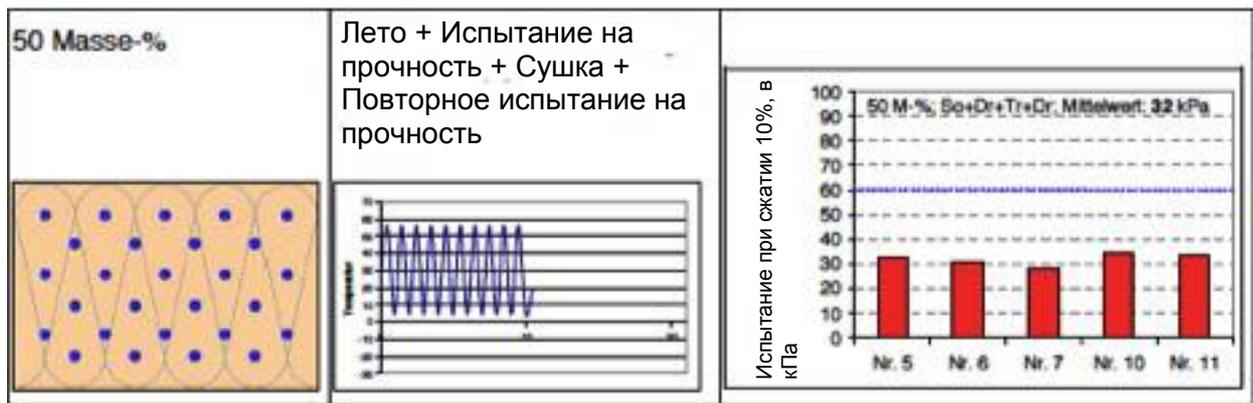
Рис. 59. Проверка на устойчивость к нагрузкам при сжатии 10% и содержании влаги 50 m% после 10 дней в условиях летнего климата, испытания на прочность, сушки и повторного испытания на прочность, 32 кПа (5 образцов)

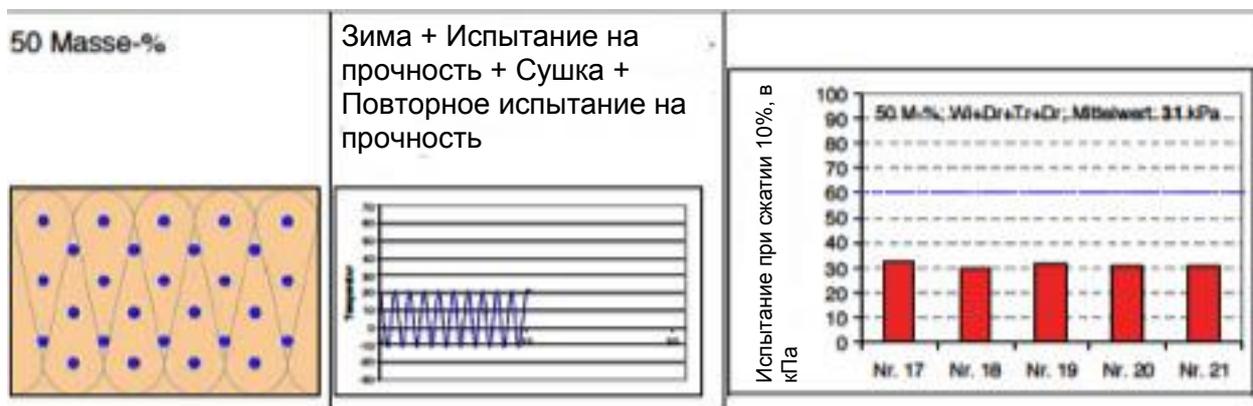
Рис. 60: Проверка на устойчивость к нагрузкам при сжатии 10% и содержании влаги 50 m% после 10 дней зимнего климата, испытания на прочность, сушки и повторного на прочность при 31 кПа (5 образцов)

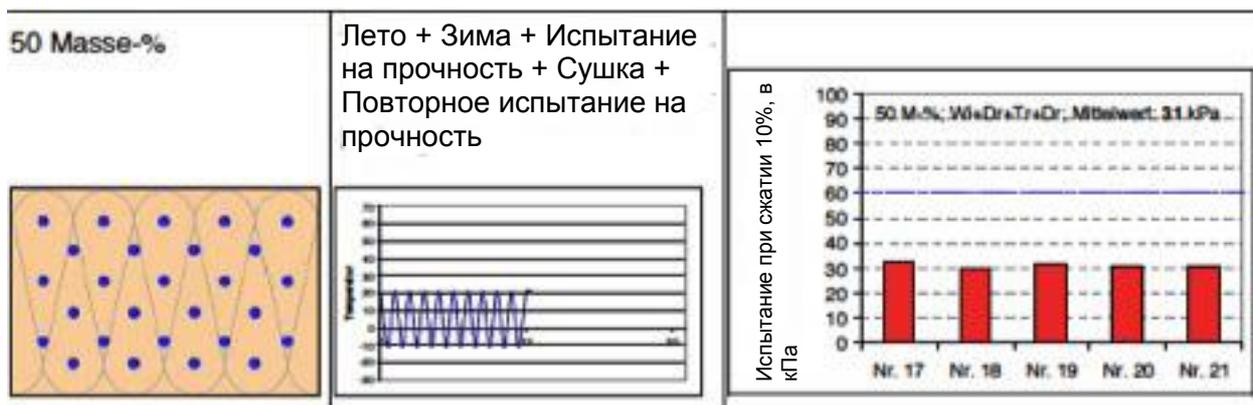
Рис. 61: Проверка на устойчивость к нагрузкам при сжатии 10% и содержании влаги 50 m% после 10 дней летнего климата, испытания на прочность, сушки и повторного на прочность при 31 кПа (5 образцов)

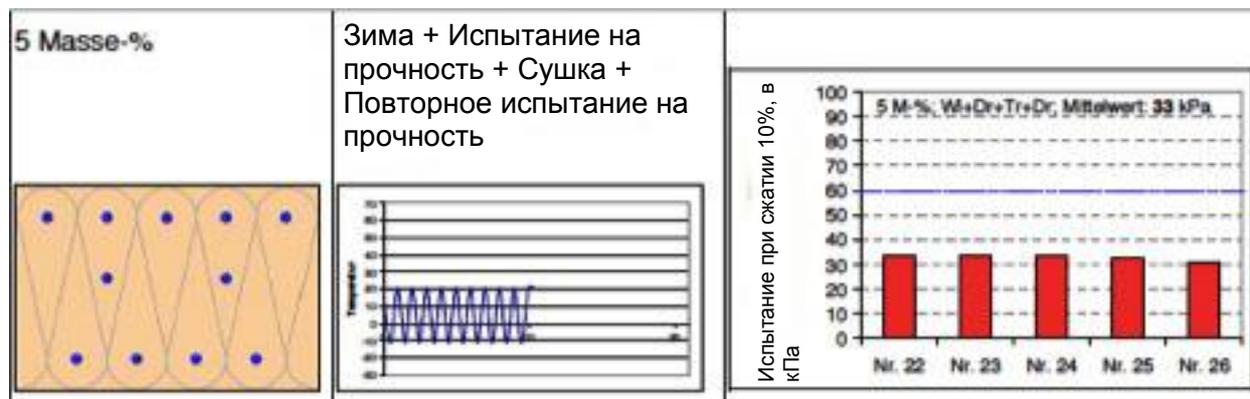
Рис. 62: Проверка на устойчивость к нагрузкам при сжатии 10% и содержании влаги 50 m% после 10 дней зимнего климата, испытания на прочность, сушки и повторного на прочность при 33 кПа (5 образцов)

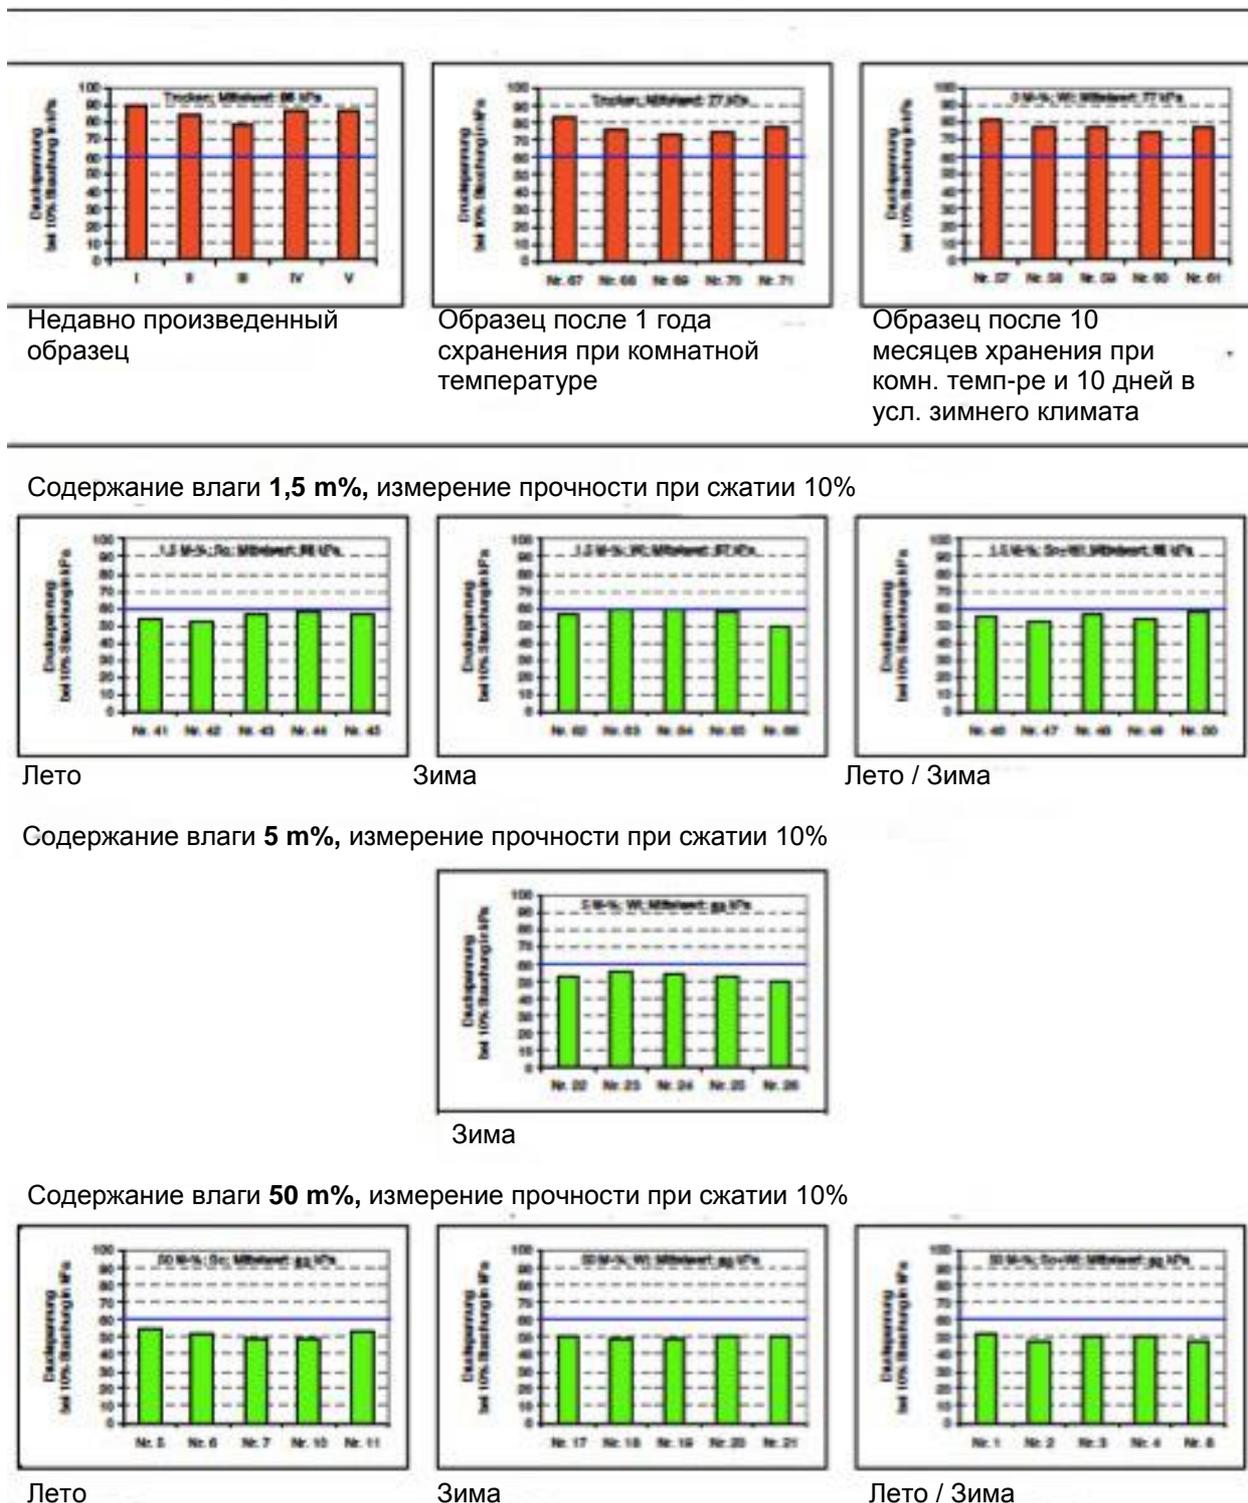
Рис. 63: Состояние образцов: сухие образцы и при содержании влаги 50 m%, измерение прочности при сжатии 10%

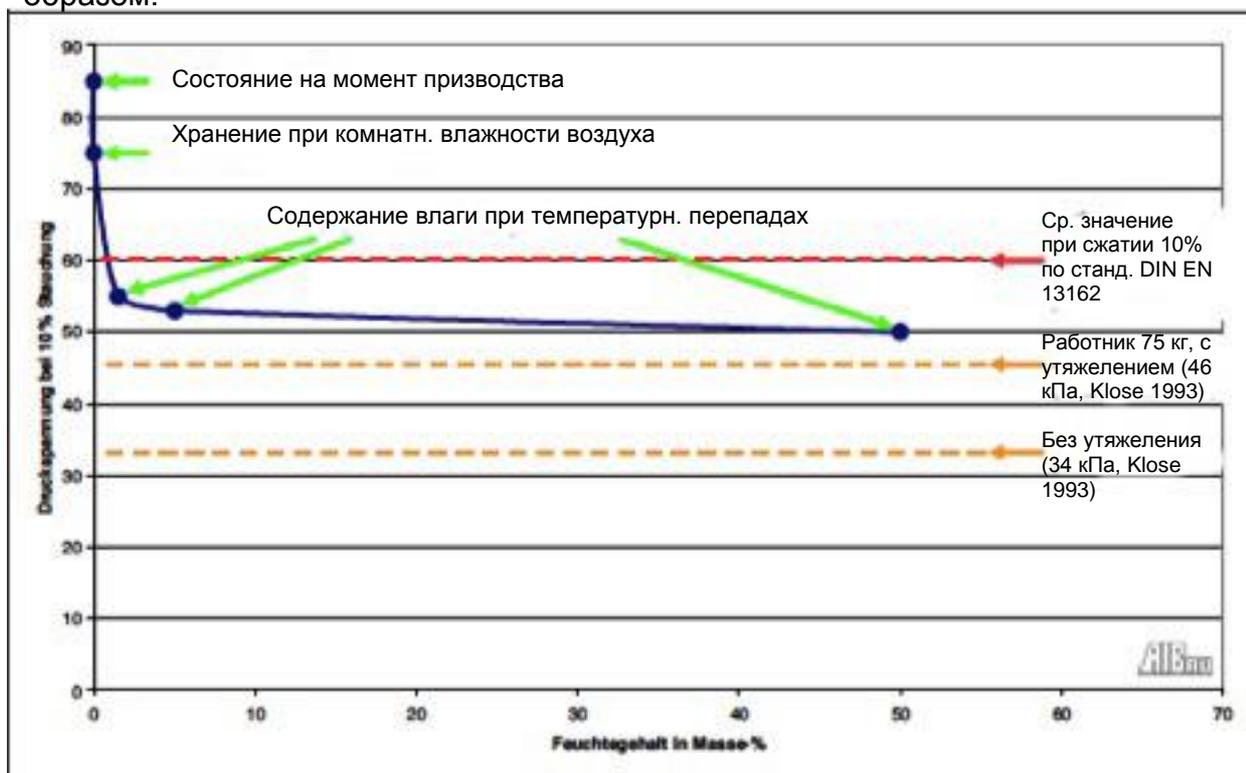
Рис. 67: Взаимосвязь испытания на прочность при сжатии 10% и концентрации влаги в изоляционном материале

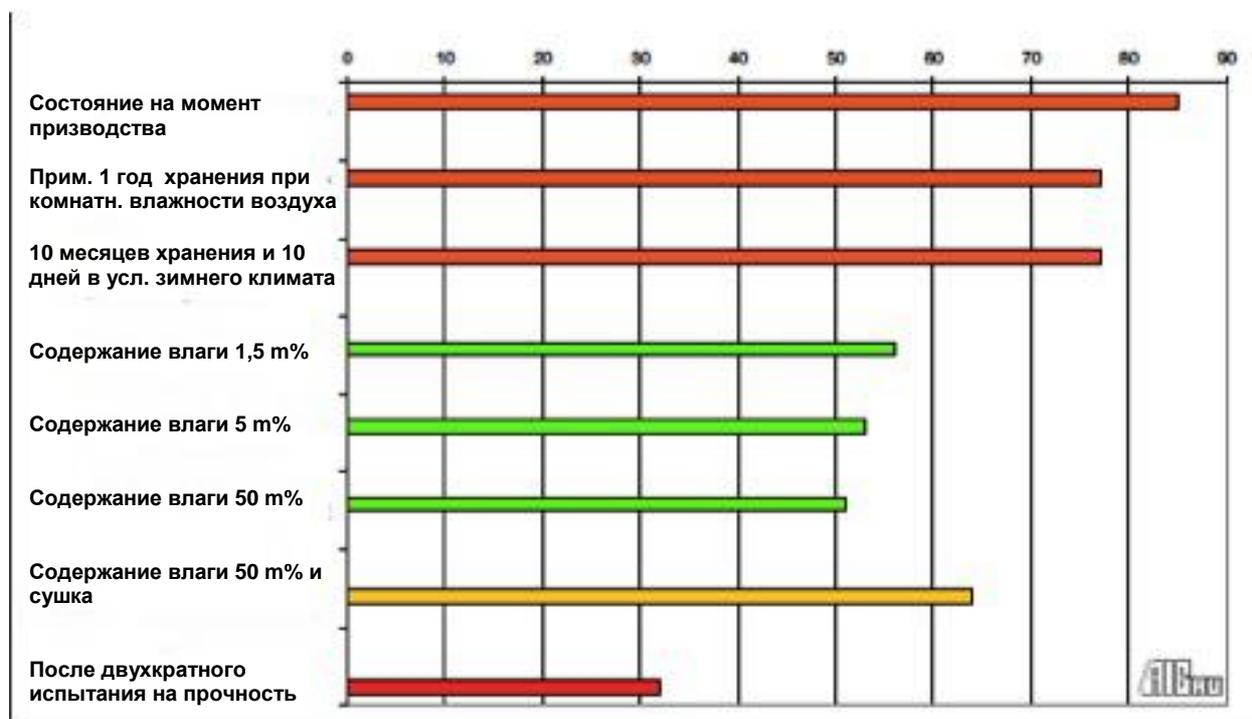
Рис. 68: Взаимосвязь между показателями измерений (средние значения), испытанием на прочность при сжатии 10% в кПа и различными условиями хранения

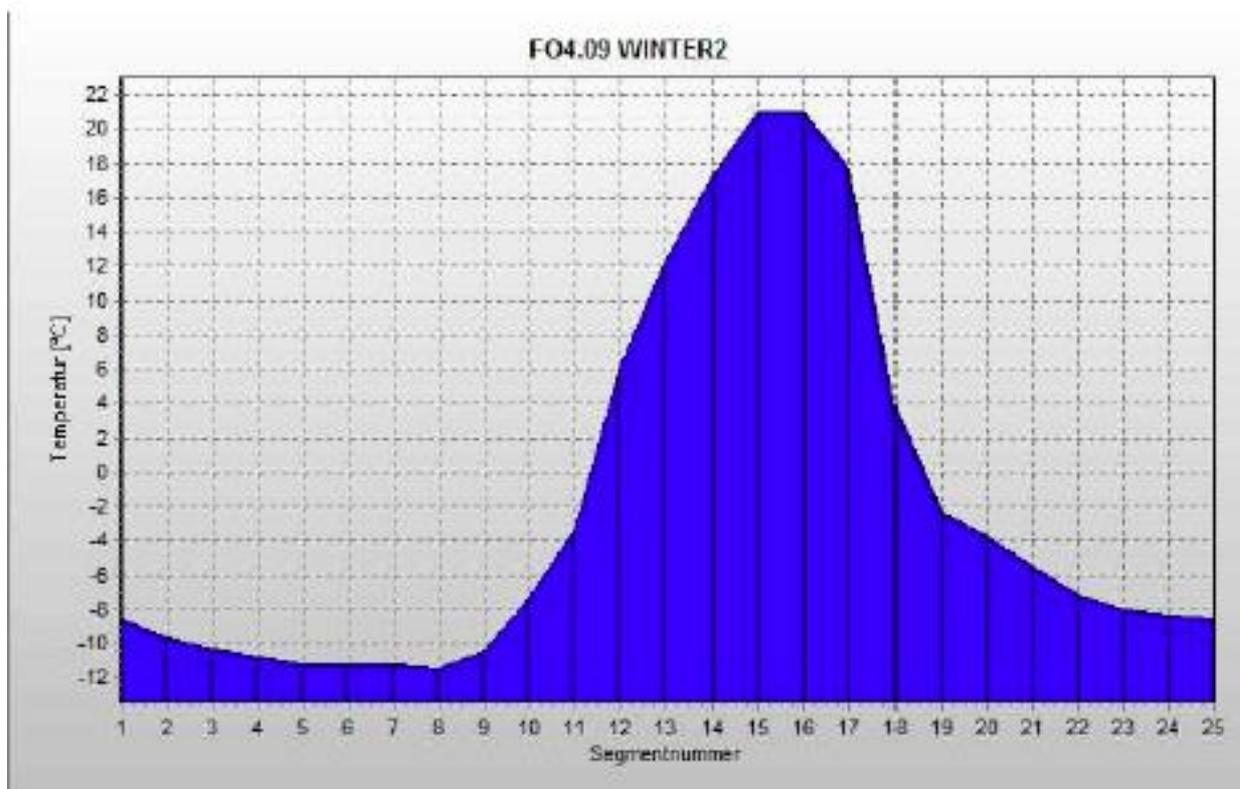
Рис. 1: Температурные показатели в верхней части изоляционного материала, условия зимнего климата. На данном графике период 24 часов иллюстрируется на 25 сегментах.

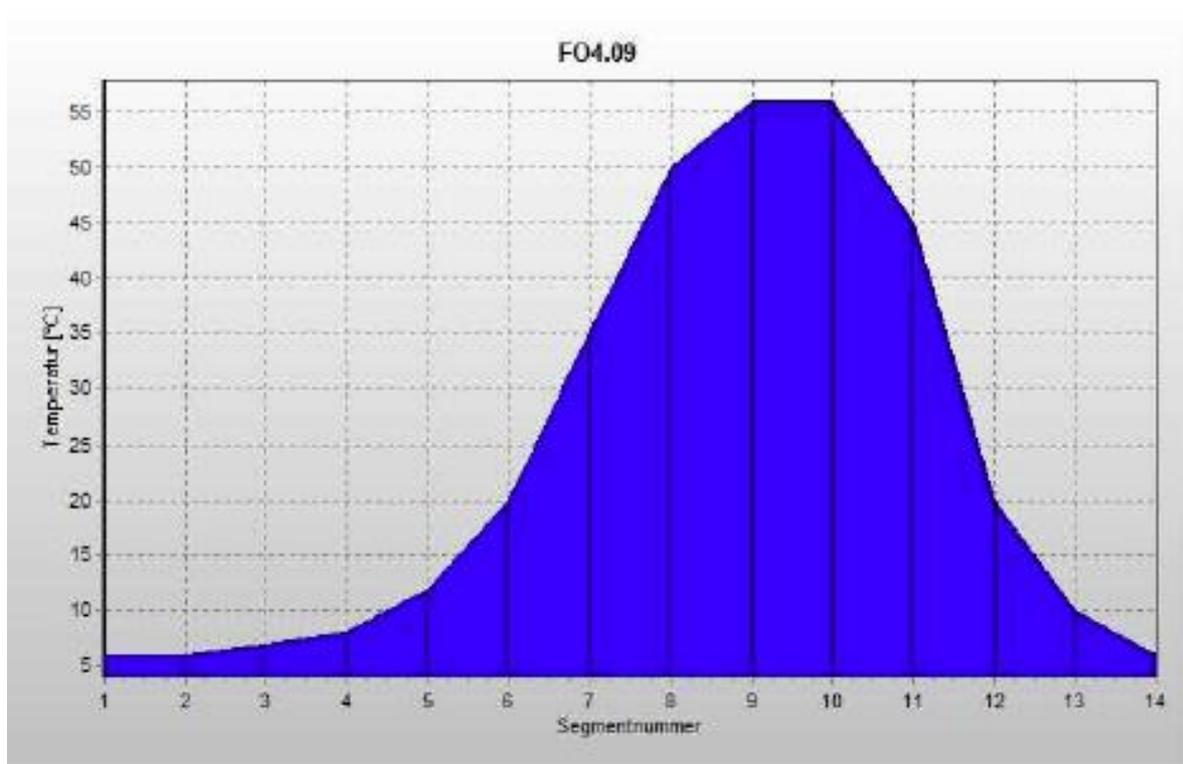
Рис. 2: Температурные показатели в верхней части изоляционного материала, условия летнего климата. На данном графике период 24 часов иллюстрируется на 14 сегментах.

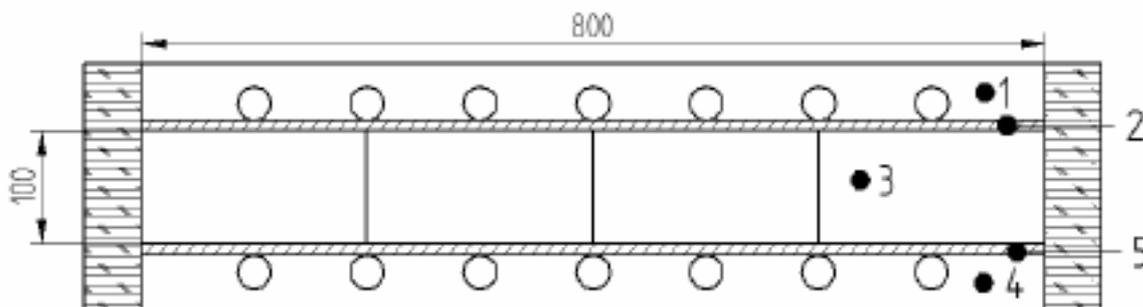
Рис. 3: Испытания материалов в условиях температурных перепадов

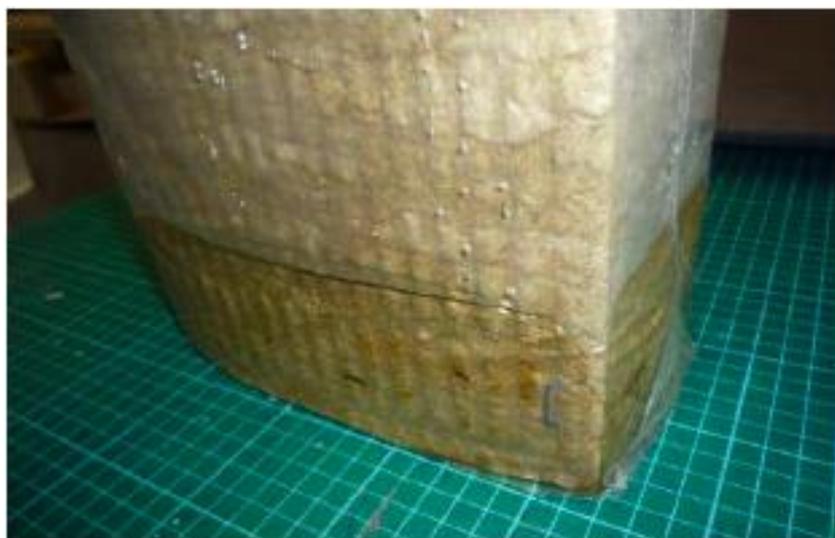
Рис. 4: Минераловатный материал с заданным содержанием влаги закреплен под пластмассовой пленкой

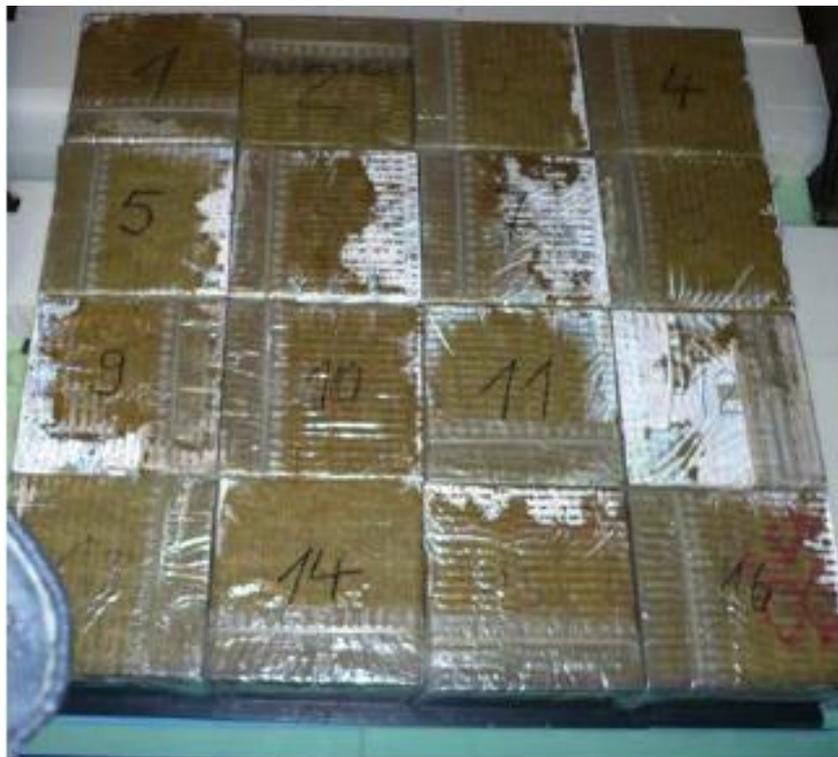
Рис. 5: Расположение образцов изоляционного материала на нижнем термостате
