ТЕХНИЧЕСКОЕ ЗАКЛЮЧЕНИЕ

**по результатам испытаний основания под
водоизоляционный ковер из теплоизоляционных плит
на пешеходную нагрузку по методике голландского
исследовательского института BDA**

Москва – 2015 г.

ОАО «ЦНИИПромзданий»

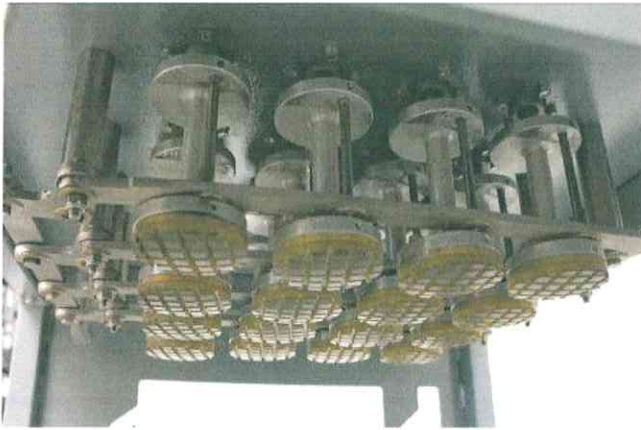
1.2 Испытания проводились на стенде Marathon Man, имитирующем повторяющуюся пешеходную нагрузку путем динамического циклического воздействия на теплоизоляцию посредством батареи из 16 цилиндров диаметром 80 мм, с толкателями воздействующими на тестируемый образец (Рисунок 1). Вначале на образец толкатели поочередно оказывали давление на образец в течение одного подцикла (16 толканий). С целью оказания максимально разрозненной нагрузки, после каждого подцикла тестируемый образец сдви-

Рисунок 1 Общий вид стенда Marathon Man батареи цилиндров с наклеенной подошвой обуви и толкателей стенда

1.3 Для создания максимально реалистичной нагрузки на теплоизоляцию, рабочая поверхность каждого толкателя, имеющего круглую форму, выполнена рельефным, то есть имитирующим наклеенную подошву обуви (Рисунок 1 и 3). Для предотвращения проскальзывания толкателей при оказании радиального усилия для подошвы обуви применен полиуретан с твердостью по Шору А равной 60.

2.3 Подготовленные образцы (Рисунки 5 – 7) всех вариантов утепленной крыши устанавливали в аппарат для испытаний на пешеходную нагрузку по методу BDA MarathonManTest (Рисунок 1) и подвергали циклическому воздействию нагрузки (п. 1.5). После завершения установленного количества циклов (5, 10 или 30 циклов) из центра макета утепленной крыши вырезался образец размером 300 x 300 мм и испытывался на прочность при 10% деформации.

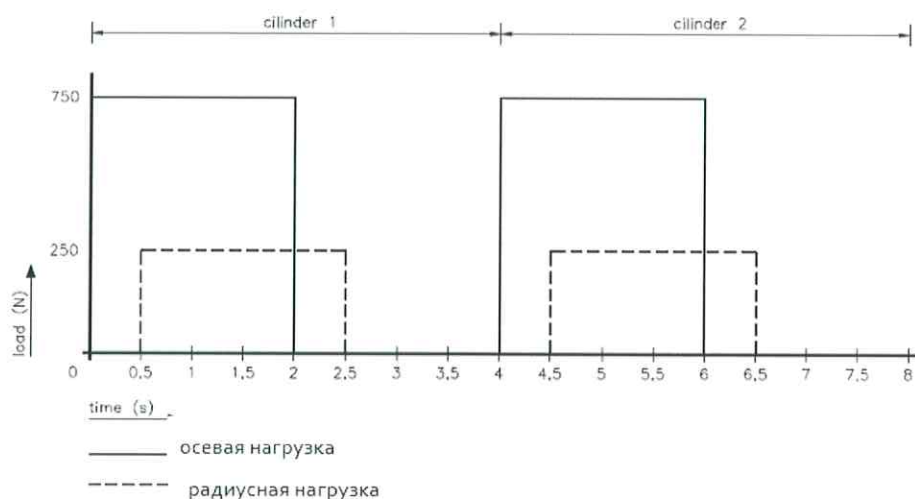
зец каждым толкателем прикладывается вертикальная нагрузка равная 750 Н, совмещенная с радиусной (скручивающей) нагрузкой – 250 Н (Рисунок 4).

Рисунок 4 – Диаграмма распределения нагрузки

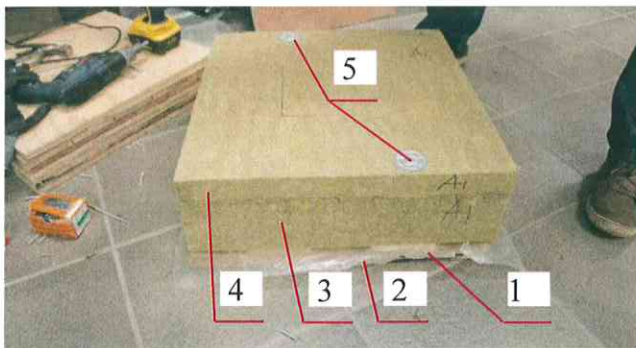
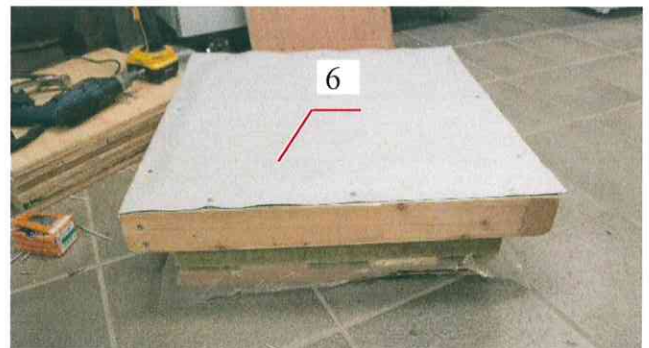
- доски, имитирующие полки профилированного настила Н114-600;
- пароизоляция из полиэтиленовой пленки 0,2 мм;
- теплоизоляция: нижний слой из минераловатной плиты с прочностью на сжатие 30 кПа толщиной 110 мм и верхний слой из минераловатной плиты с прочностью на сжатие 60 кПа толщиной 40 мм, механически закрепленное к настилу;
- полимерная мембрана 1,2 мм, механически закрепленная к деревянной раме.

1 – доски, имитирующие полки стального профилированного настила;
2 – пароизоляция; 3 – минераловатная плита с прочностью на сжатие 30 кПа толщиной 110 мм; 4 – минераловатная плита с прочностью на сжатие 60 кПа толщиной 40 мм; 5 – полимерная ПВХ-мембрана

а – образец крыши, состоящий из настила, пароизоляции и двух слоев теплоизоляции;

б – образец крыши с водоизоляционным ковром из ПВХ-мембраны

Рисунок 7 – Образец крыши с теплоизоляцией из минераловатной плиты с разной прочностью на сжатие
